Verificação de elegibilidade

Número da Obra (Obra/XXXX/2023)

OBRA/5709/2023

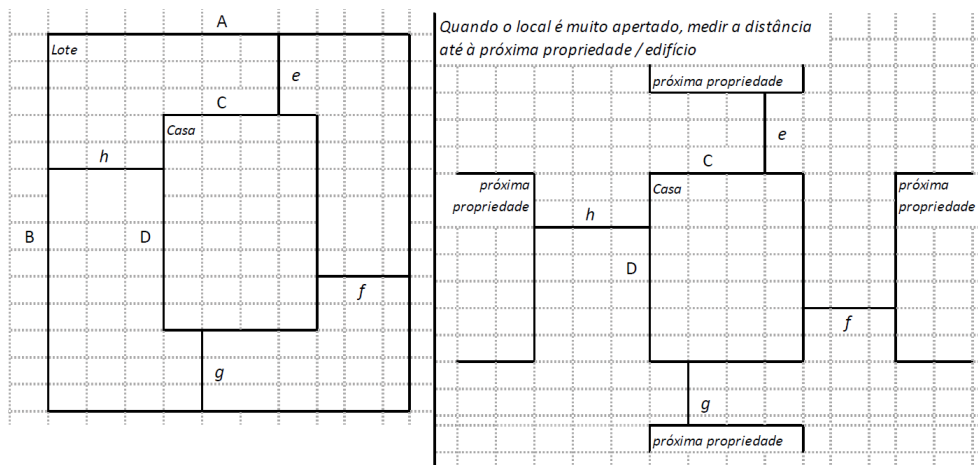
Imagem de apoio às dimensões da casa / lote

Dimensões do Lote (A x B)

30x30

Dimensões da Casa (C x D)

4x6

Distância da Casa ao limite do Lote: e

15

Distância da Casa ao limite do Lote: f

12

Distância da Casa ao limite do Lote: g

11

Distância da Casa ao limite do Lote: h
