Verificação de elegibilidade

MANANGA_47

OBRA/2169/2023

Mananga

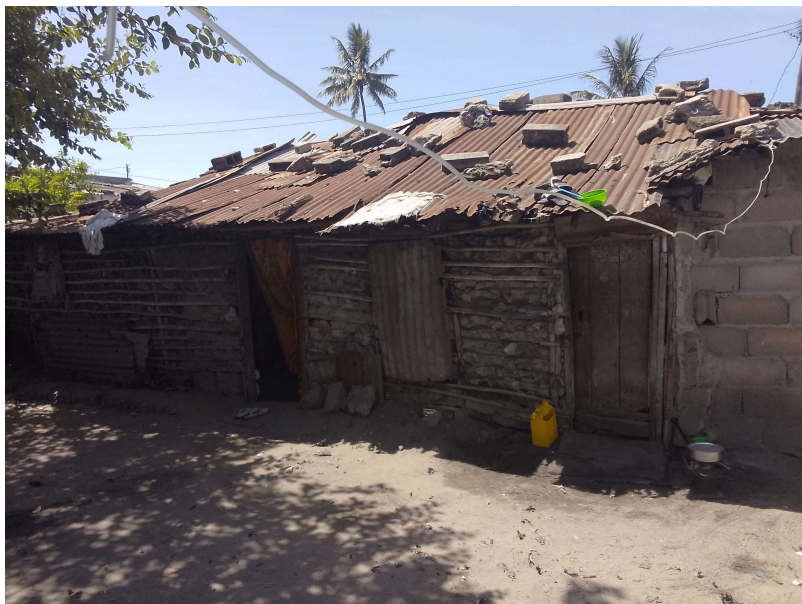
Habitação - Foto da esquina 1

A casa apresenta péssimas condições estruturais, com um misto de paredes em alvenaria de blocos e pau-a-pique. Uma parte da casa está arrendada.

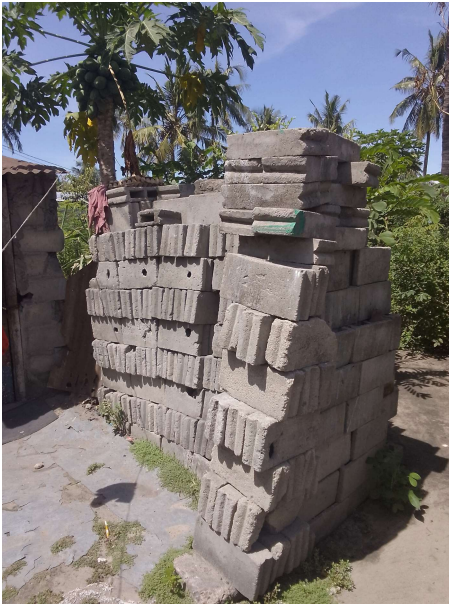
Outras fotos relevantes ou registo de dados não previstos verificados no terreno
