# Verificação de elegibilidade

INHAMIZUA\_81

OBRA/2100/2023

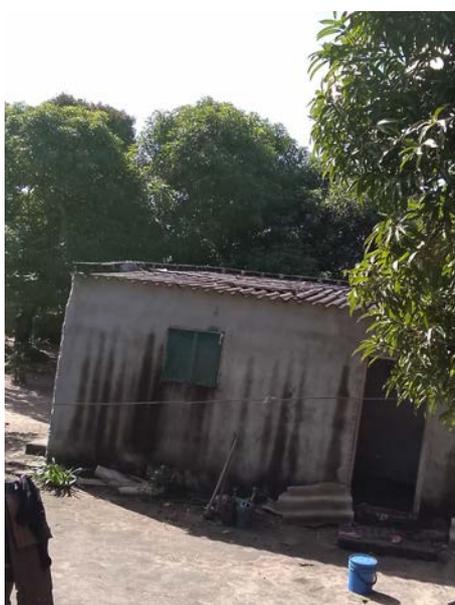
Outras fotos relevantes ou registo de dados não previstos verificados no terreno

A parte estrutural da residência aparentemente se encontra em bom estado tendo ela uma e outra fissura que não afetam a parte estrutural e a cobertura está comprometida sendo ela de zinco e pelo tempo já se encontra sobre efeito de corrosão e isso faz com que a água das chuvas entrem na casa

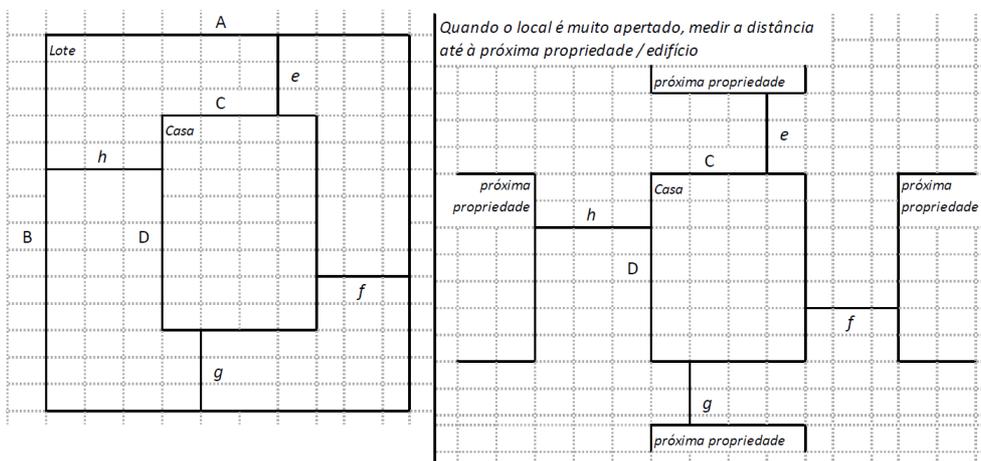
Imagem de apoio às dimensões da casa / lote

Dimensões do Lote (A x B)

20x20

Dimensões da Casa (C x D)

6x6

Distância da Casa ao limite do Lote: e

5

Distância da Casa ao limite do Lote: f

7

Distância da Casa ao limite do Lote: g

Distância da Casa ao limite do Lote: h

9
