Verificação de elegibilidade

VILA_MASSANE_347

OBRA/14603/2023

VILA_MASSANE

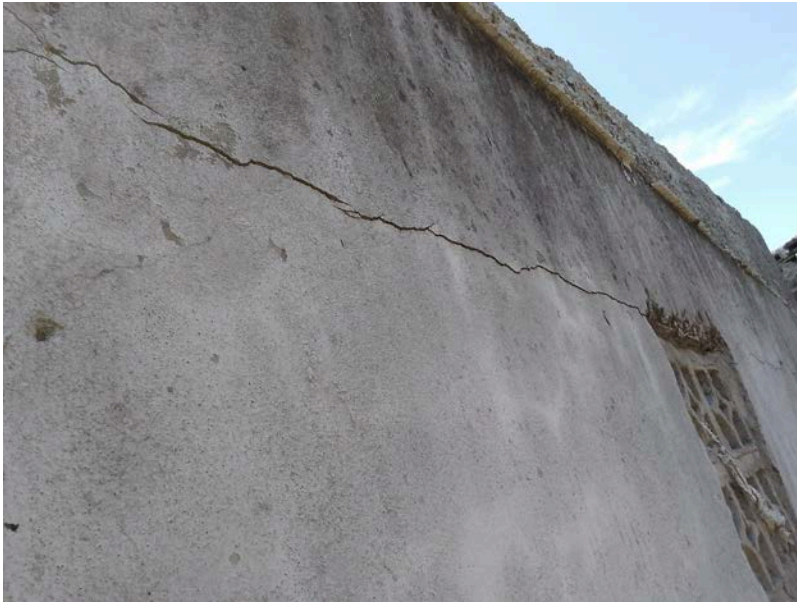
Outras fotos relevantes ou registo de dados não previstos verificados no terreno

A casa inquirida contém cobertura de chapas de zinco 30%, contém viga de coroamento sem pilares e algumas fissuras nas zonas da viga.

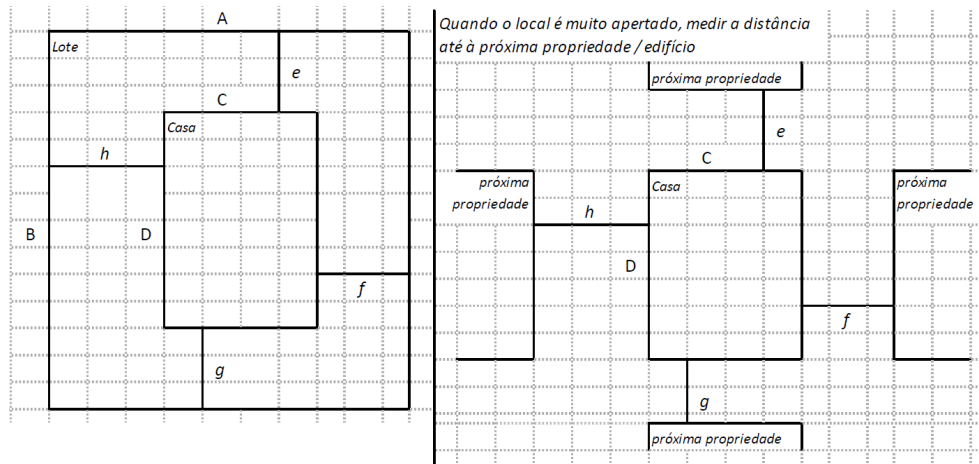
Imagem de apoio às dimensões da casa / lote

Dimensões do Lote (A x B)

10,60x17,30

Dimensões da Casa (C x D)

9,00x7,00

Distância da Casa ao limite do Lote: e

0,30

Distância da Casa ao limite do Lote: f

0,80

Distância da Casa ao limite do Lote: g

10,00

Distância da Casa ao limite do Lote: h
