Verificação de elegibilidade

CHIPANGARA_83

Obra/4029/2023

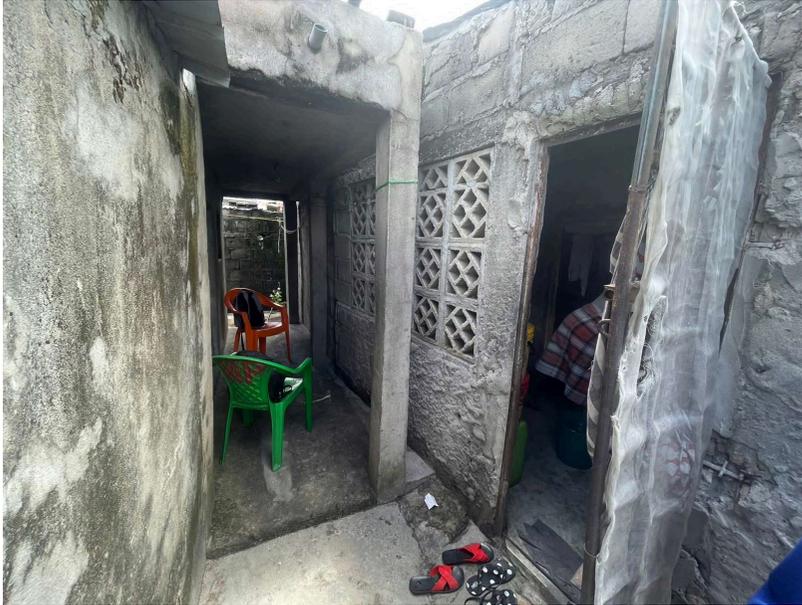
Habitação - Foto da esquina 1

1706072174716.jpg

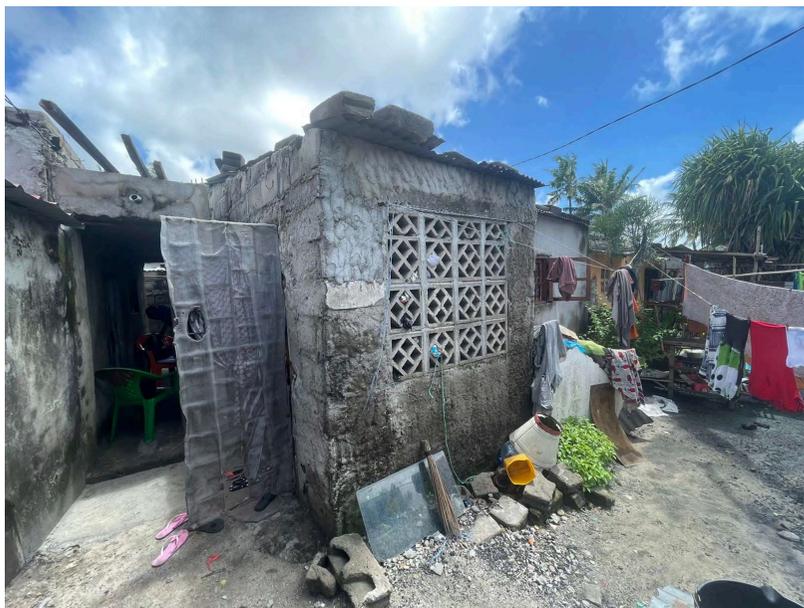
Habitação - Foto da esquina 2

1706072199317.jpg

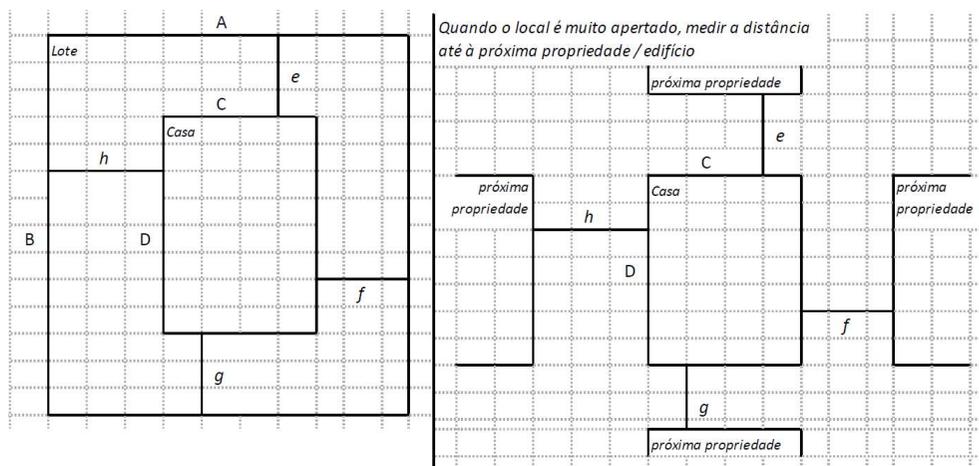
Imagem de apoio às dimensões da casa / lote

Dimensões do Lote (A x B)

14.1x9

Dimensões da Casa (C x D)

7.30x7.7

Distância da Casa ao limite do Lote: e

0

Distância da Casa ao limite do Lote: f

6.30

Distância da Casa ao limite do Lote: g

1.300

Distância da Casa ao limite do Lote: h
