Verificação de elegibilidade

MANANGA_54

OBRA/2403/2023

Mananga

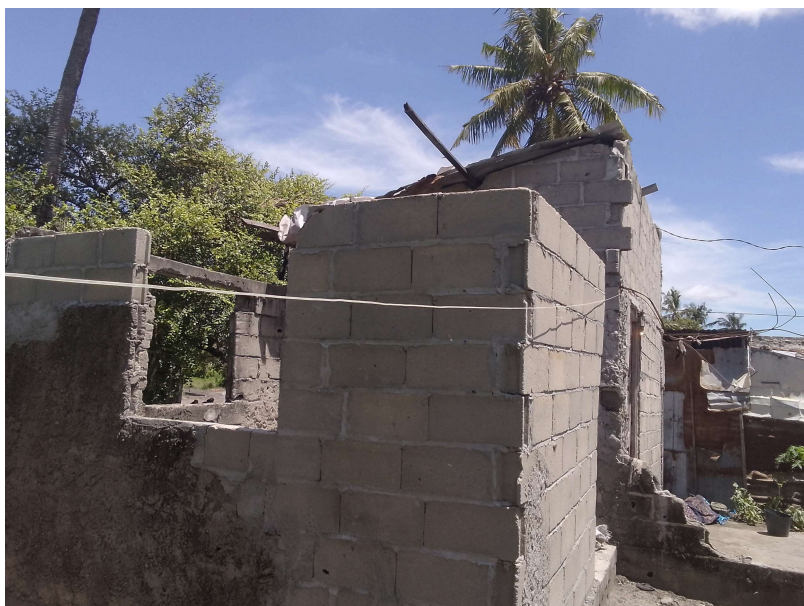
Plot - Vista geral 1

A casa está com boas condições estruturais, mas com péssima cobertura. A proprietária está a alugar a casa
