Verificação de elegibilidade

Obra Nº

OBRA/5256/2023

Mananga

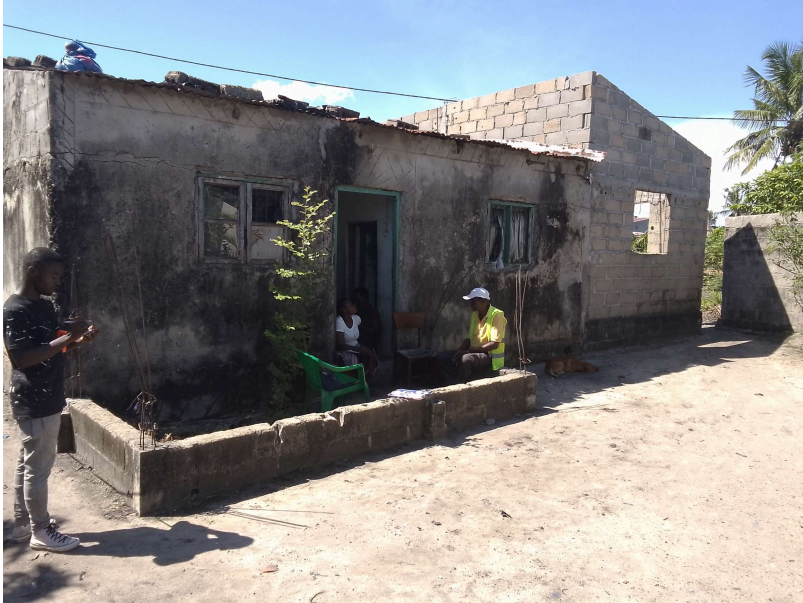
Habitação - Foto da esquina 1

A casa Beneficiaria sofreu danos severos na cobertura, foi anexada 1 Quarto e sala para se abrigar porem não possui condicoes para terminar a cobertura. Tendo em conta a situacao da casa propomos a atribuicao de um pacote de cobertura convencional.

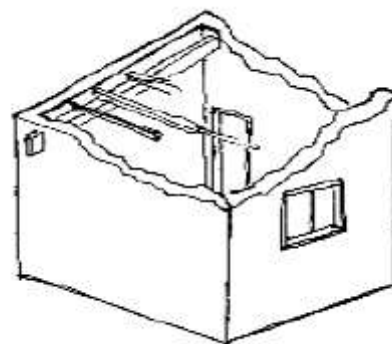
- Totalmente Destruída (Há danos estruturais na cobertura e nas paredes. O telhado foi parcial ou completamente removido)

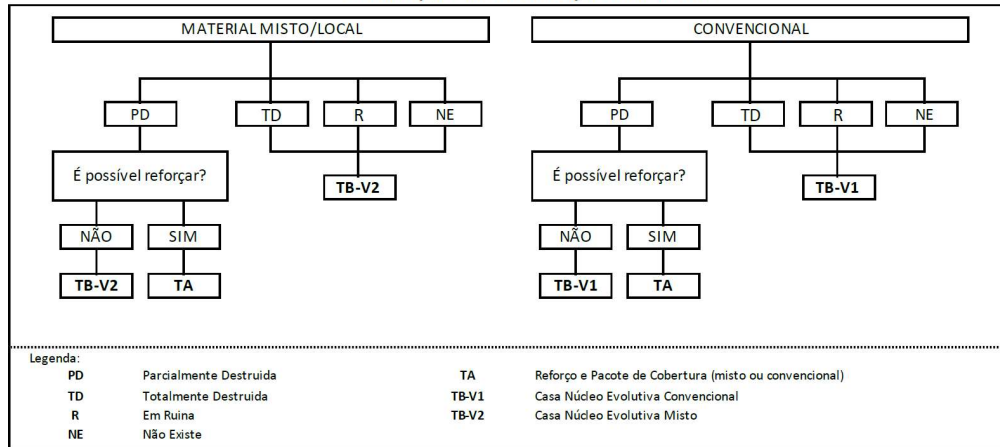
ORIENTAÇÃO PARA A ATRIBUIÇÃO DE TIPOLOGIAS

- TA - REFORÇO E PACOTE DE COBERTURA (MISTO)
 TA - REFORÇO E PACOTE DE COBERTURA (CONVENCIONAL)
 TB-V1 - CASA NÚCLEO EVOLUTIVA CONVENCIONAL
 TB-V2 - CASA NÚCLEO EVOLUTIVA MISTO
