Verificação de elegibilidade

OBRA/1681/2023

Manga Mascarenhas

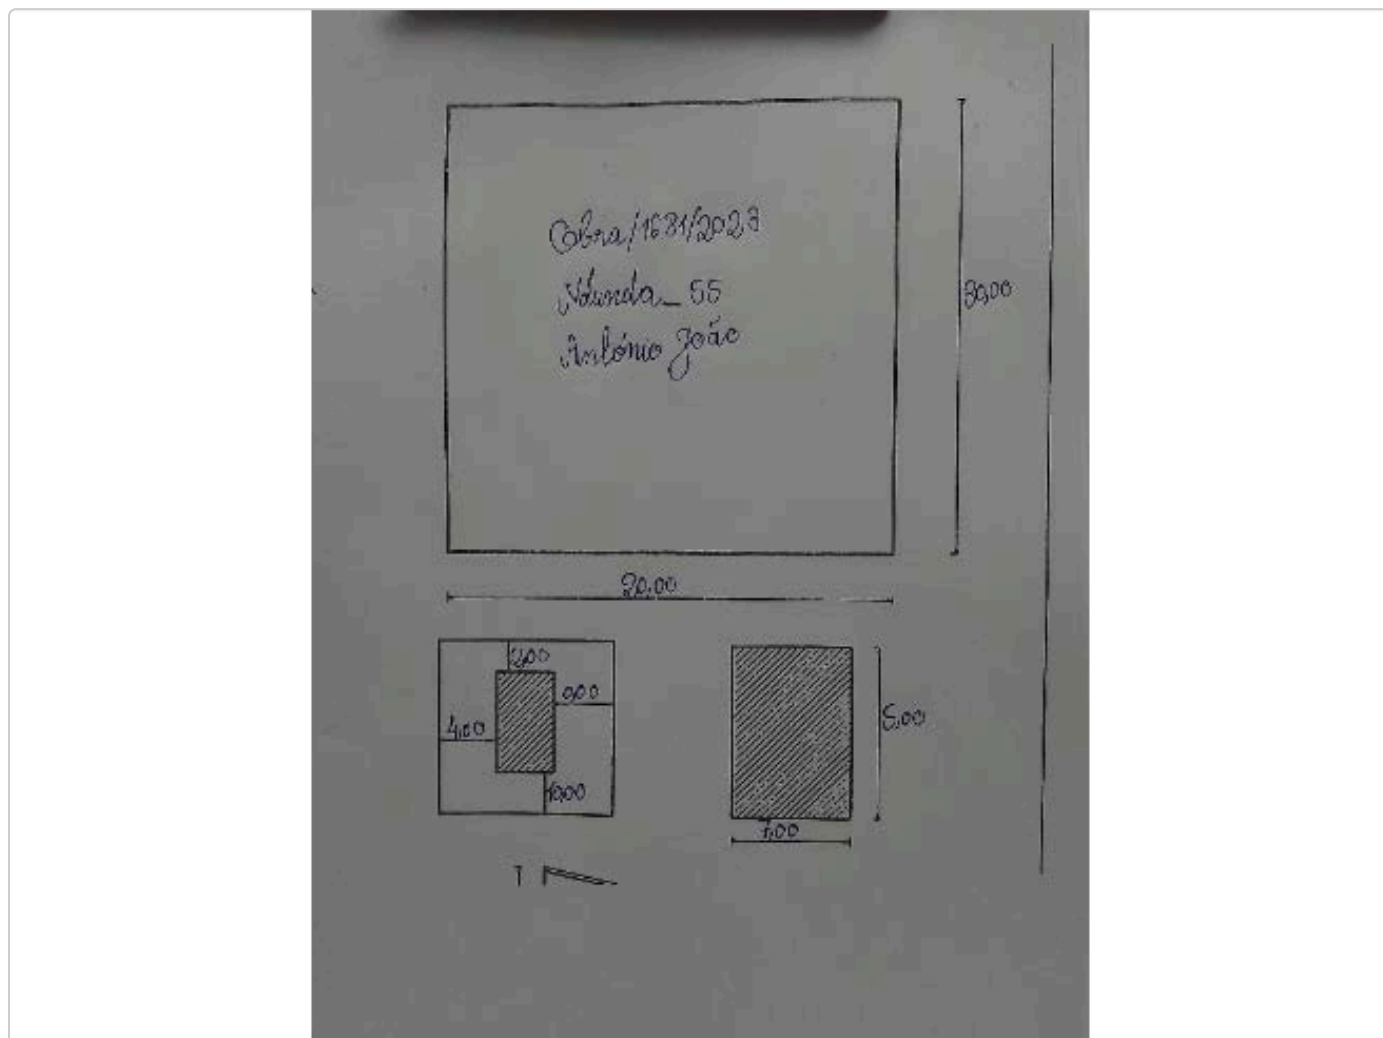
Fotos adicionais

Ao analisar a habitação constatou-se a inexistência de pilares, e existência de vigas, a cobertura é feita de chapas IBR, não se sabe ao certo a espessura e estás estão em péssimas condições de utilização, também tem sacos como cobertura.
