Verificação de elegibilidade

OBRA/6449/2023

Mananga

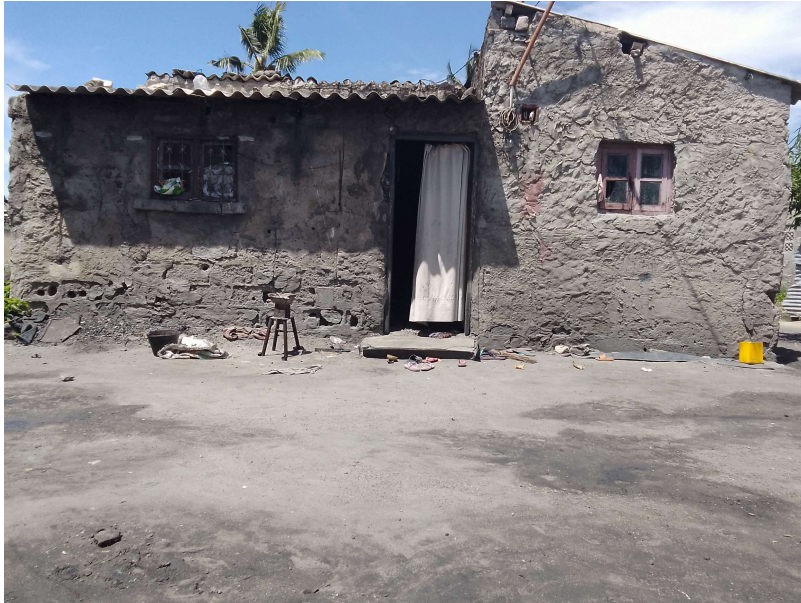
Habitação - Foto da esquina 1

A casa do Beneficiario encontra-se totalmente destruída, com fissuras, não apresenta elementos estruturais, vigas e pilares, a cobertura e de fibrocimento.
