# Verificação de elegibilidade

OBRA/3160/2023

Chingussura

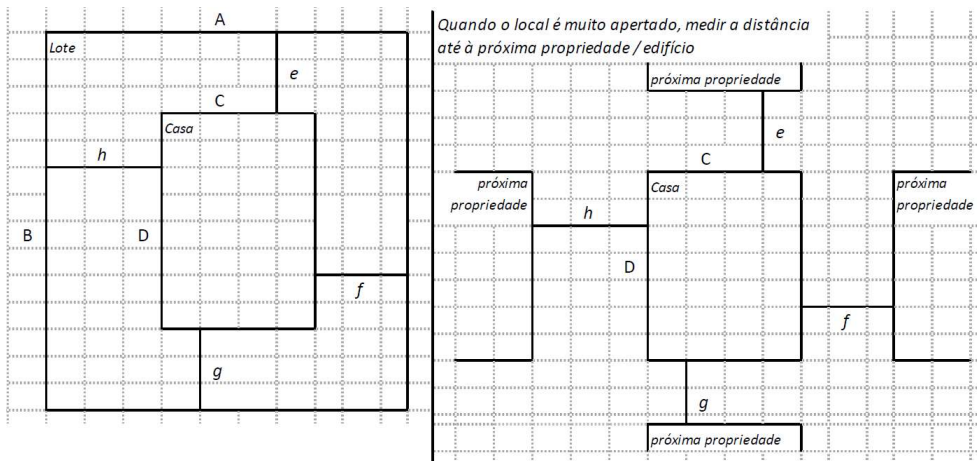
Imagem de apoio às dimensões da casa / lote

23,70×14,50

3,70×3,50

8

16

3,10

4
