Verificação de elegibilidade

OBRA/2774/2023

Maraza

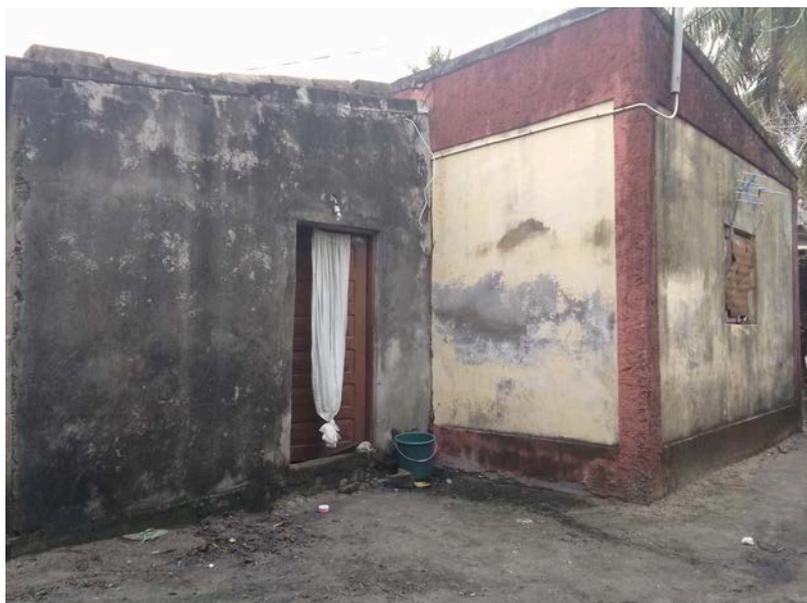
Habitação - Foto da esquina 1

A casa da Beneficiaria é feita de Material convencional, cobertura de chapas de zinco danificadas e sem elementos de fixacao adequados. Uma parte da casa e usada como fonte de renda (1 Quarto e sala). Assim sendo propomos a atribuicao do pacote de cobertura convencional.
