Verificação de elegibilidade

OBRA/359/2023

Maraza

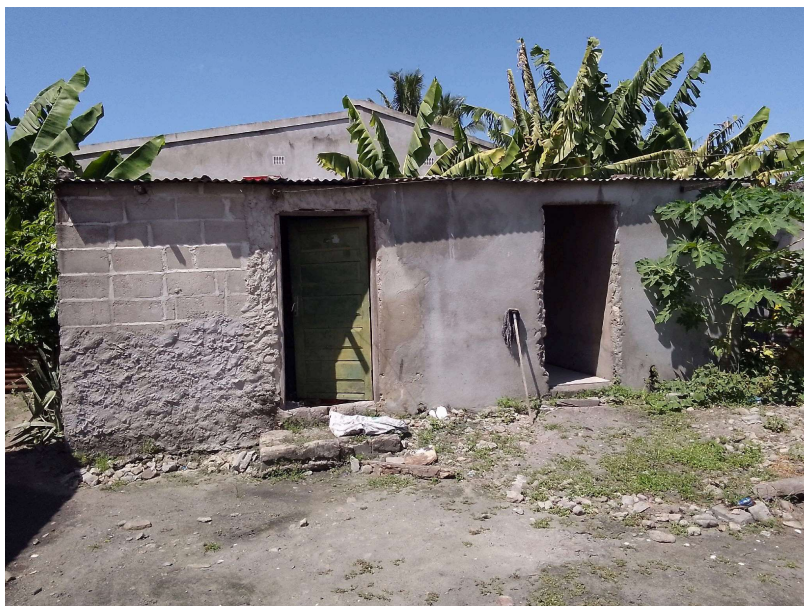
Outras fotos relevantes ou registo de dados não previstos verificados no terreno

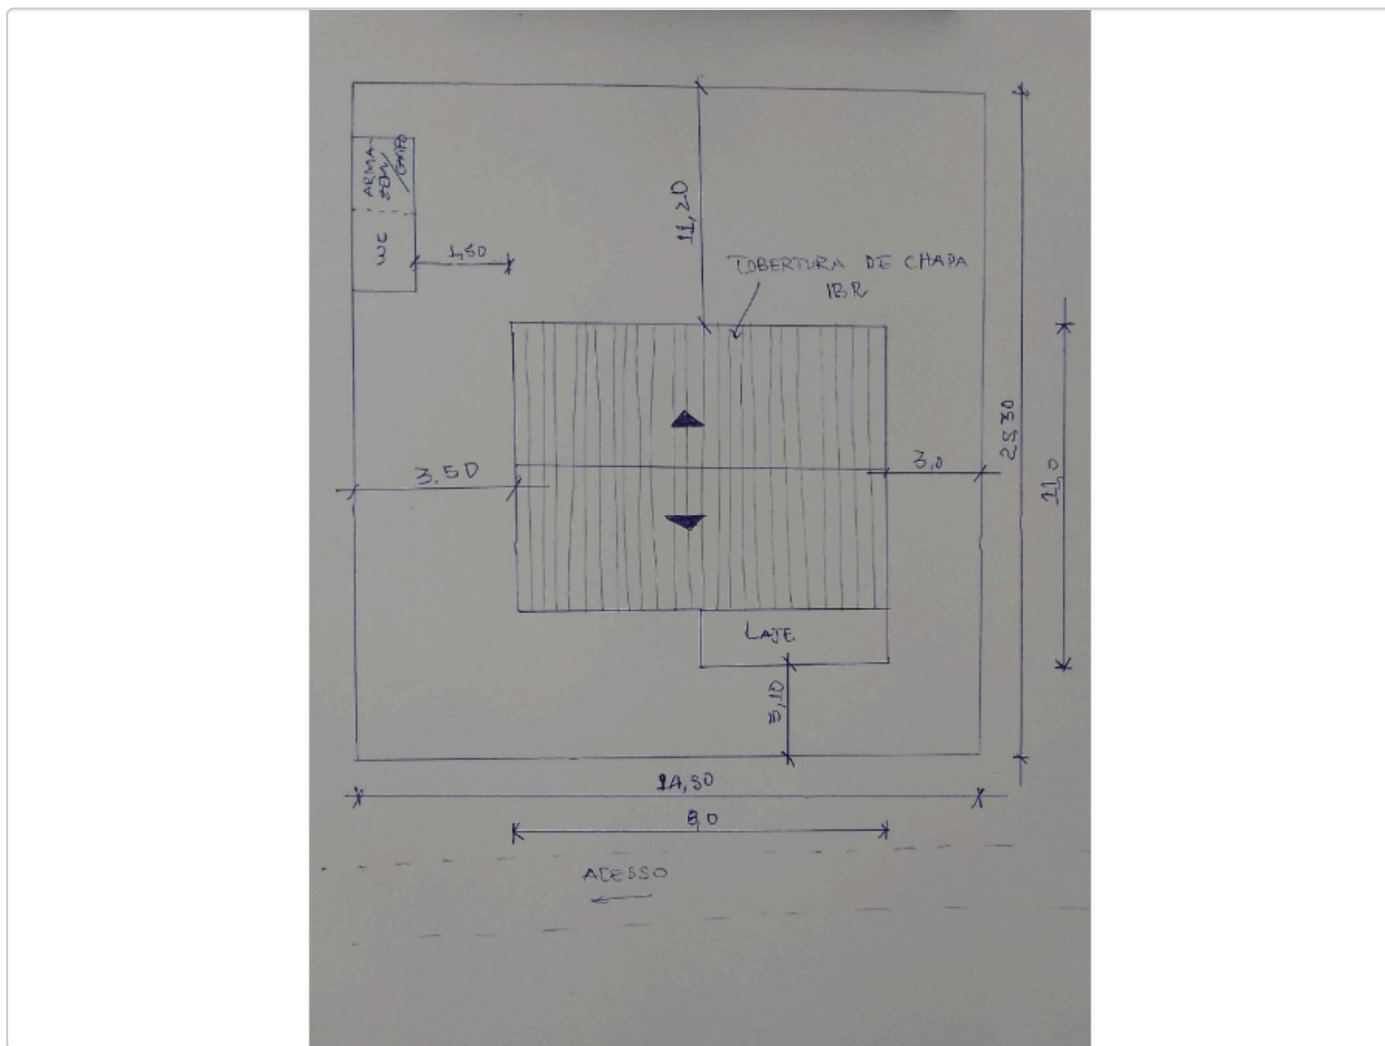
Fotos adicionais

A casa é de material convencional, tem Pilares e Vigas , cobertura e Estrutura de cobertura adequada, Barrotes em condições,chapas IBR.
