Verificação de elegibilidade

MARAZA_112

OBRA/4795/2023

Maraza

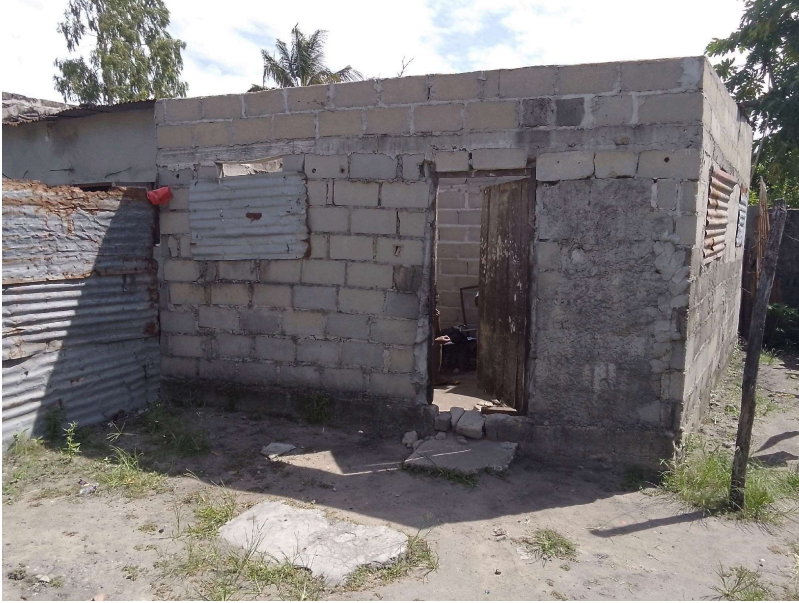
Habitação - Foto da esquina 1

A casa inquerida apresenta péssimas condições na Estrutura de alvenaria, não obedecendo nenhuma Norma construtiva, não existencia de pavimento terreo internos, danos na cobertura e Estrutura de cobertura.O Lote não contem espaçamentos em uma das laterais e na parte traseira para captura de imagens.
