# Verificação de elegibilidade

MARAZA\_117

OBRA/4895/2023

Maraza

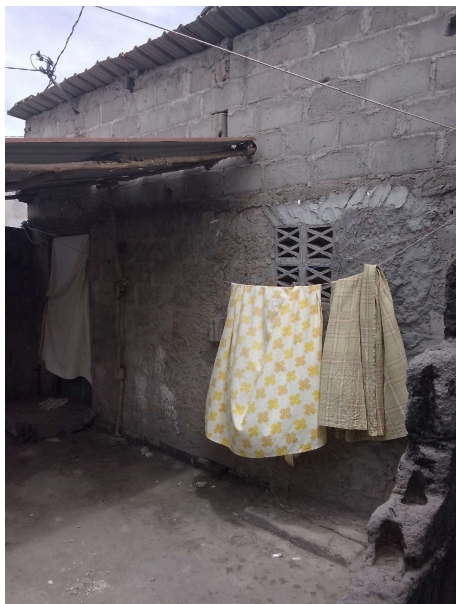
A casa inquerida é de material misto Pau-a-Pique, danos na cobertura e na Estrutura de cobertura;\*A Casa Sofre infiltração na época Chuvosa;\* O Agregado familiar tem um anexo do tipo 1 em aluguer;\* A Casa inquerida e a nova casa estão Interligadas, porem a nova casa é de material convencional- Casa com material Resiliente.
