Verificação de elegibilidade

MARAZA_46

OBRA/1596/2023

Maraza

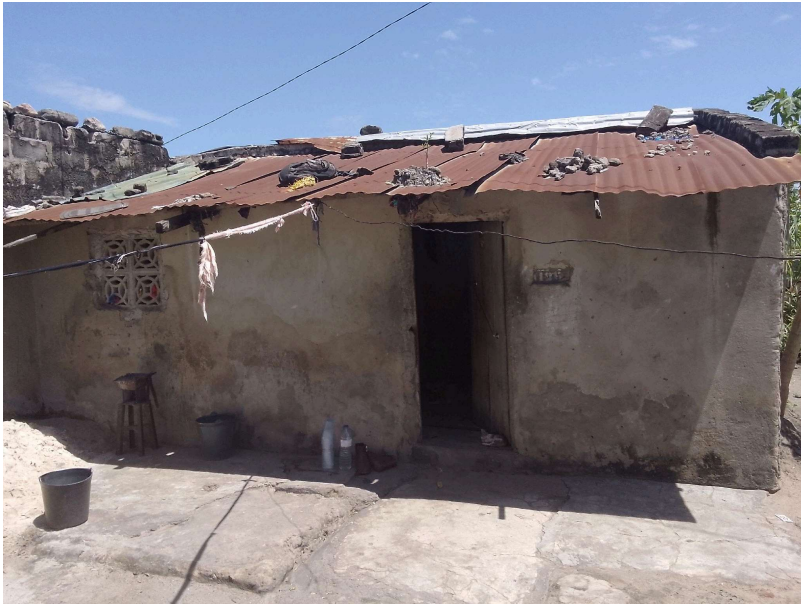
Habitação - Foto da esquina 1

A casa precária de material misto Pau-a-Pique, com danos na cobertura e Estrutura de cobertura.*As paredes apresentam fissuras;* A casa Sofre infiltração a partir da cobertura em épocas Chuvosas;* Herdeira-Inquerida/ A beneficiária prefere construir a casa em um outro Loto, devido a implicância/ Conflitos com o Sobrinho.O Lote localiza-se na chota.*Latitude:-19.8093 / Longitude:34.866
