# Verificação de elegibilidade

OBRA/645/2023

Maraza

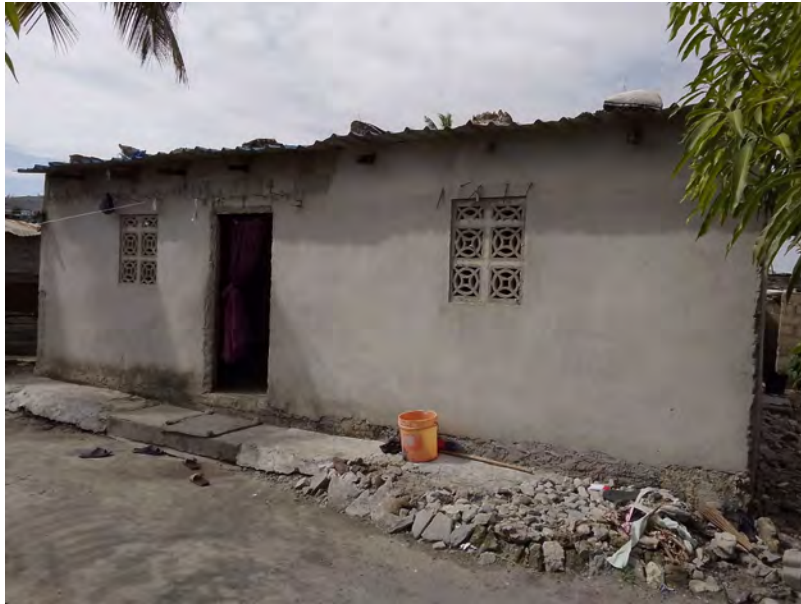
### Habitação - Foto da esquina 1

A casa Necessita de quites de reparação, danos na cobertura, não apresenta Estrutura de cobertura como Asnas de Madeira, alguns Barrotes em boas condições, uma parte da casa com cobertura de zinco e a outra é de IBR, as paredes não apresentam fissuras e exite áreas com revestimento em argamassa de reboco, a casa tem Vigas e tem Pilares.Casa em processo de Recuperação e Ampliação. Latitude: -19.8156 / Longitude: 34.87

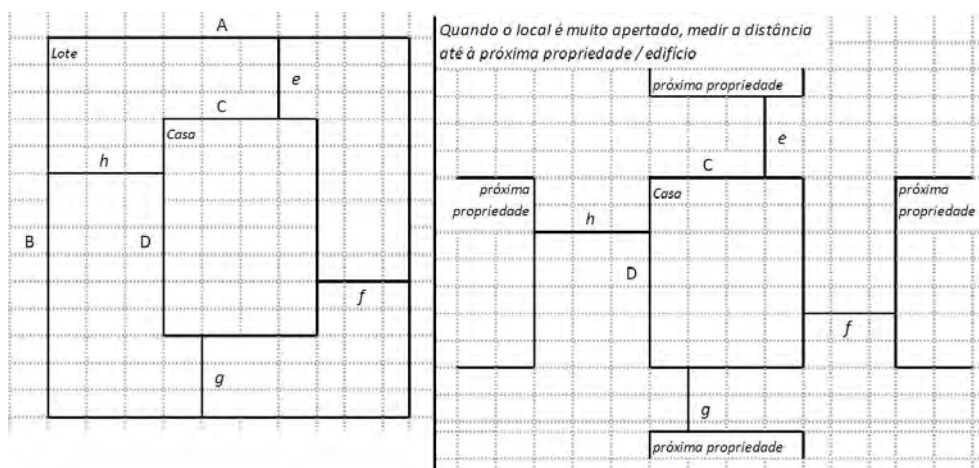
Imagem de apoio às dimensões da casa / lote

11.50x15.30

7.20x7.30

3.50

2.20

4.50

2.10
