# Verificação de elegibilidade

INHACONJO\_311

OBRA/7774/2023

**Posto Administrativo** Urbano 3 Urbano 5**Localidade** Alto da Manga Inhamizua Chingussura Matadouro Inhaconjo Vila Massane**Bairro**INHACONJO

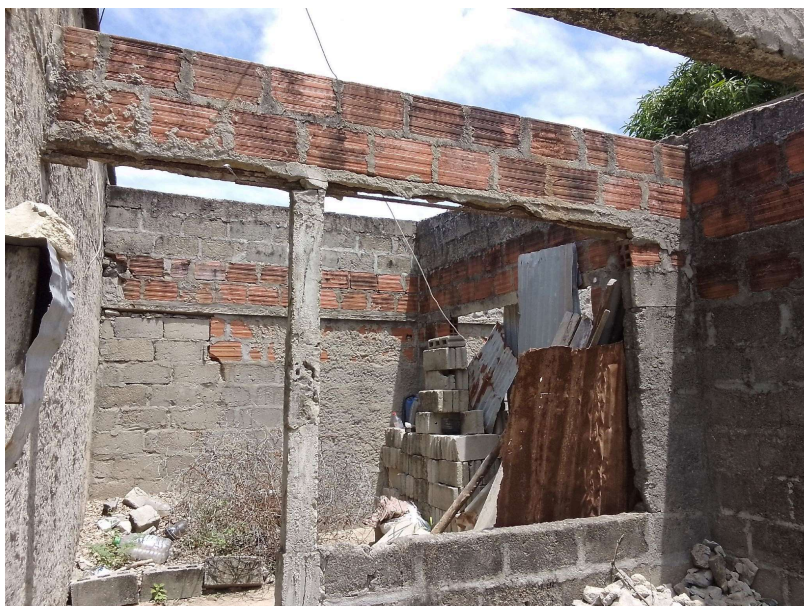
1

Outras fotos relevantes ou registo de dados não previstos verificados no terreno

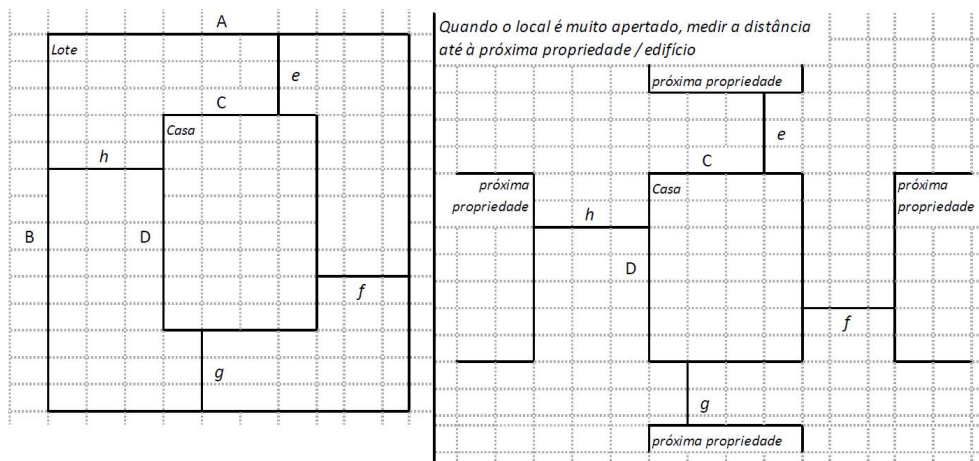
Imagem de apoio às dimensões da casa / lote

**Dimensões do Lote (A x B)**

(20,05 x 18,15)m

**Dimensões da Casa (C x D)**

(10,30 x 9,80)m

**Distância da Casa ao limite do Lote: e**

3,15m

**Distância da Casa ao limite do Lote: f**

6,50m

**Distância da Casa ao limite do Lote: g**

5,20m

**Distância da Casa ao limite do Lote: h**

3,25m
