Verificação de elegibilidade

MACURUNGO_38

OBRA/2291/2023

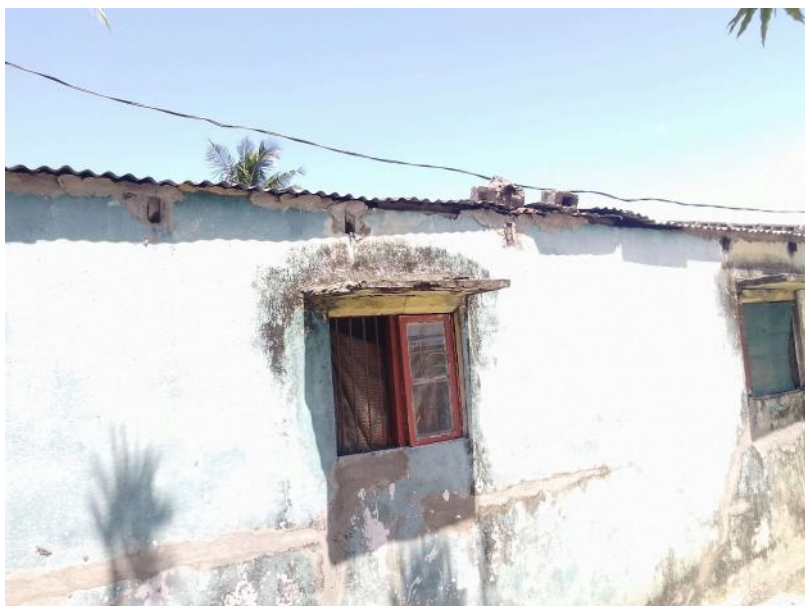
1

Outras fotos relevantes ou registo de dados não previstos verificados no terreno

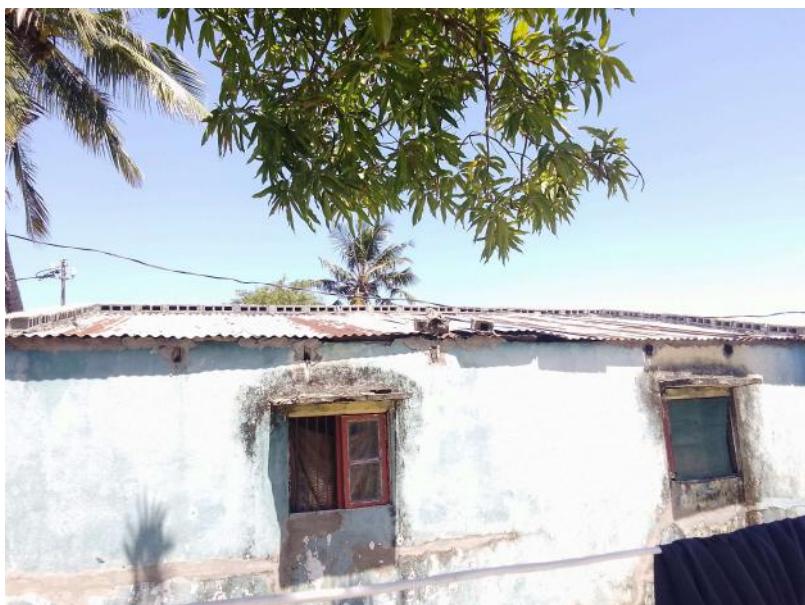
2

Outras fotos relevantes ou registo de dados não previstos verificados no terreno

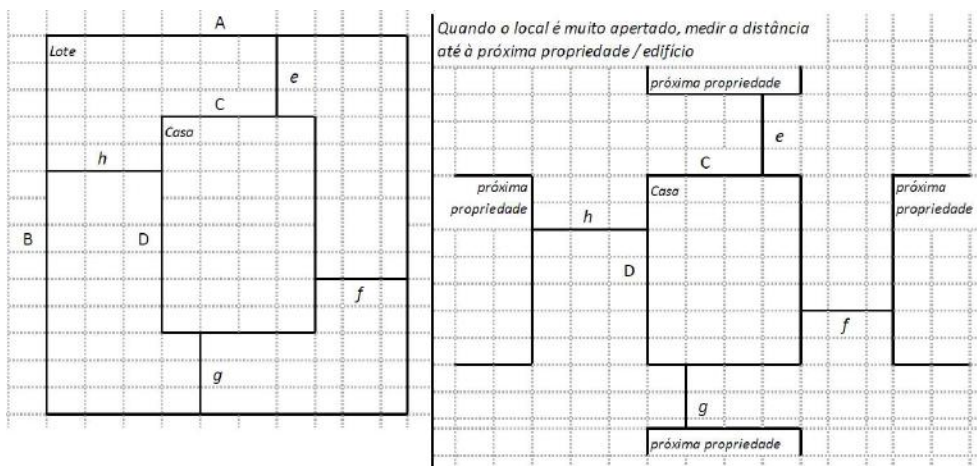
Imagem de apoio às dimensões da casa / lote

Dimensões do Lote (A x B)

14,25x19,10 metros

Dimensões da Casa (C x D)

10,05x7,50 metros

Distância da Casa ao limite do Lote: e

1,00 metros

Distância da Casa ao limite do Lote: f

9,00 metros

Distância da Casa ao limite do Lote: g

3,20 metros

Distância da Casa ao limite do Lote: h

2,60 metros
