Verificação de elegibilidade

(Obra/13396/2023)

Fotos da Habitação

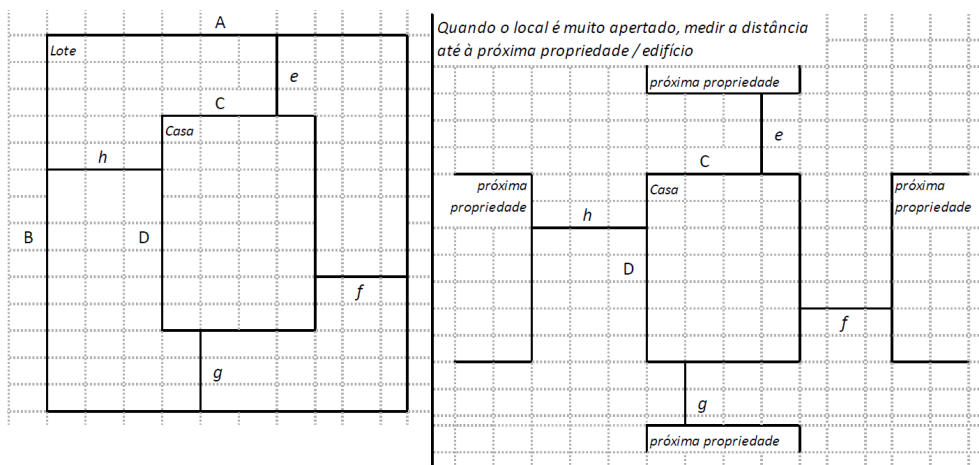
Imagem de apoio às dimensões da casa / lote

Dimensões do Lote (A x B)

(11,55x10,84)

Dimensões da Casa (C x D)

(5,86x5,20)

Distância da Casa ao limite do Lote: e

0,00

Distância da Casa ao limite do Lote: f

2,96 metros

Distância da Casa ao limite do Lote: g

5,97 metros

Distância da Casa ao limite do Lote: h

2,73 metros

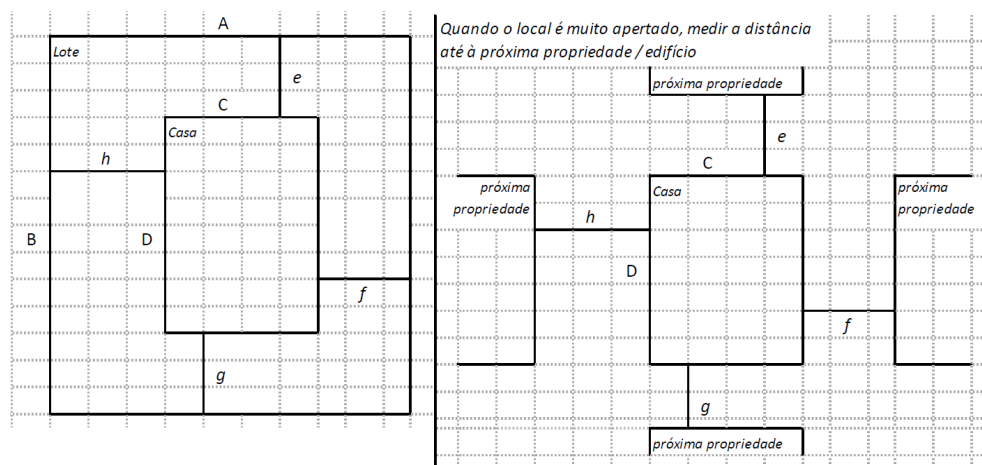
Imagem de apoio às dimensões da casa / lote

**Nº de quartos**

04

Dimensão de cada quarto (A x B)

(2,93x2,6)

O lote está congestionado, tem cozinha e WC externa e muito grandes, a casa é de alvenaria sem reforço estrutural (vigas e pilares), estrutural de cobertura não resilientes mas com boa chapas(IBR 0,4mm) e boa fixação das mesmas, a construção está boa e parece recente
