Verificação de elegibilidade

TCHONJA_32

(OBRA/9162/2023)

Tchonja - U.A

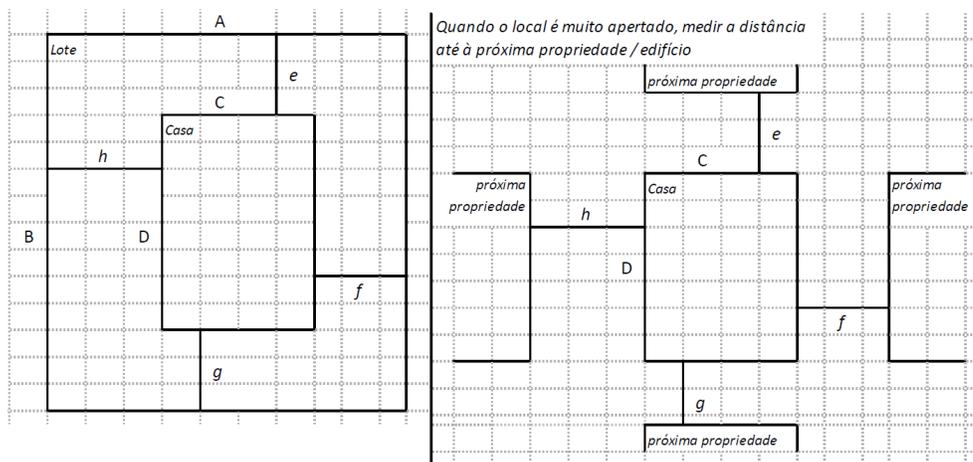
Imagem de apoio às dimensões da casa / lote

300x400 m²

5x3 m²

197m

115m

200m

180m

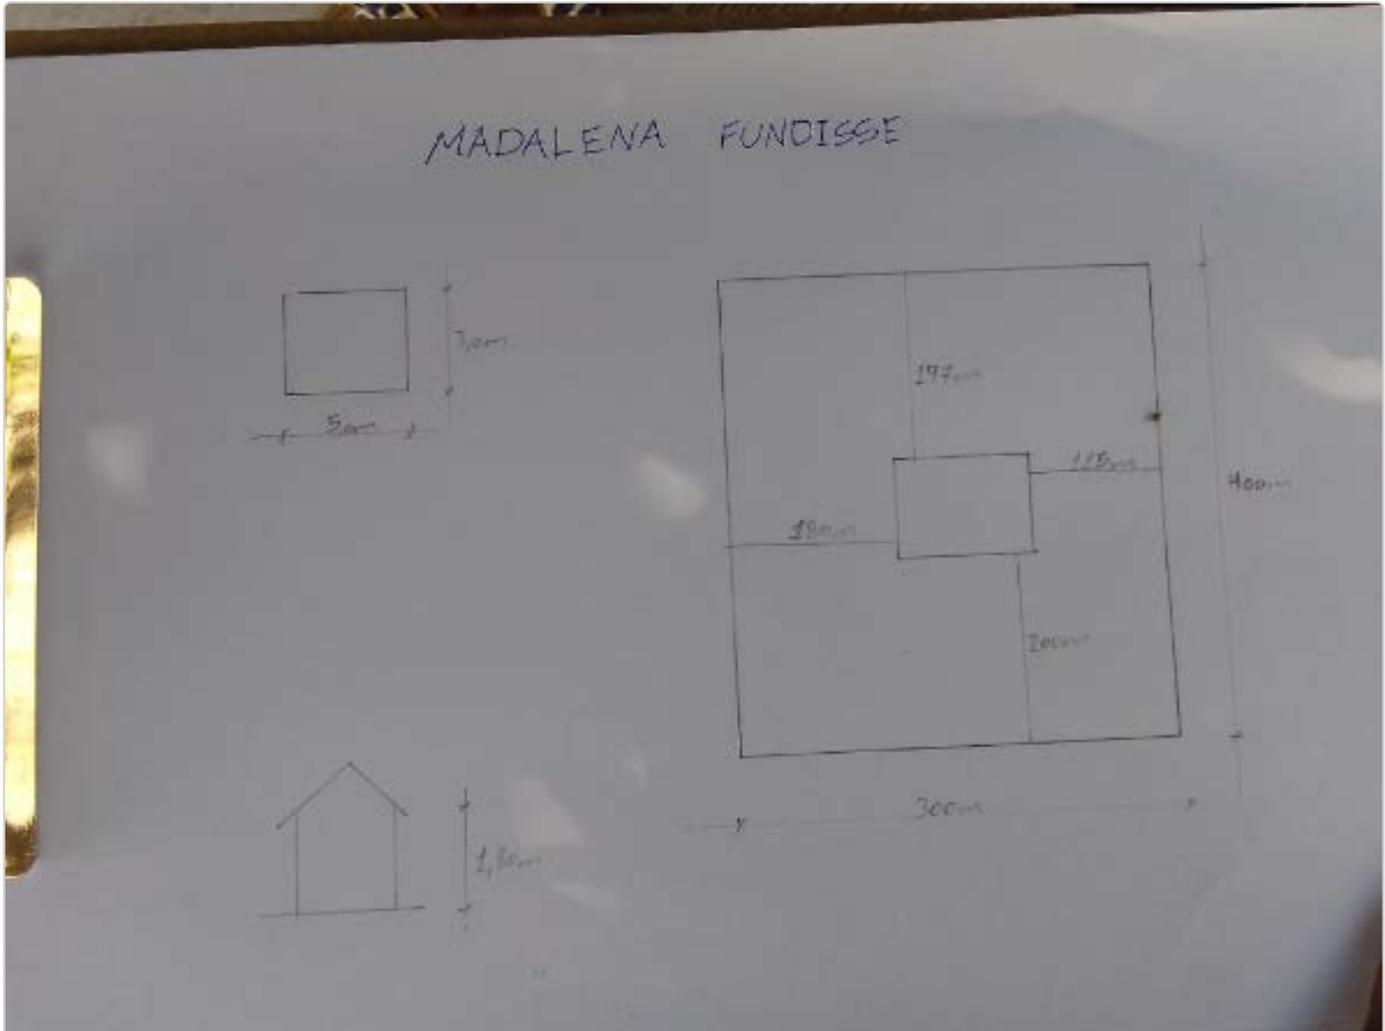
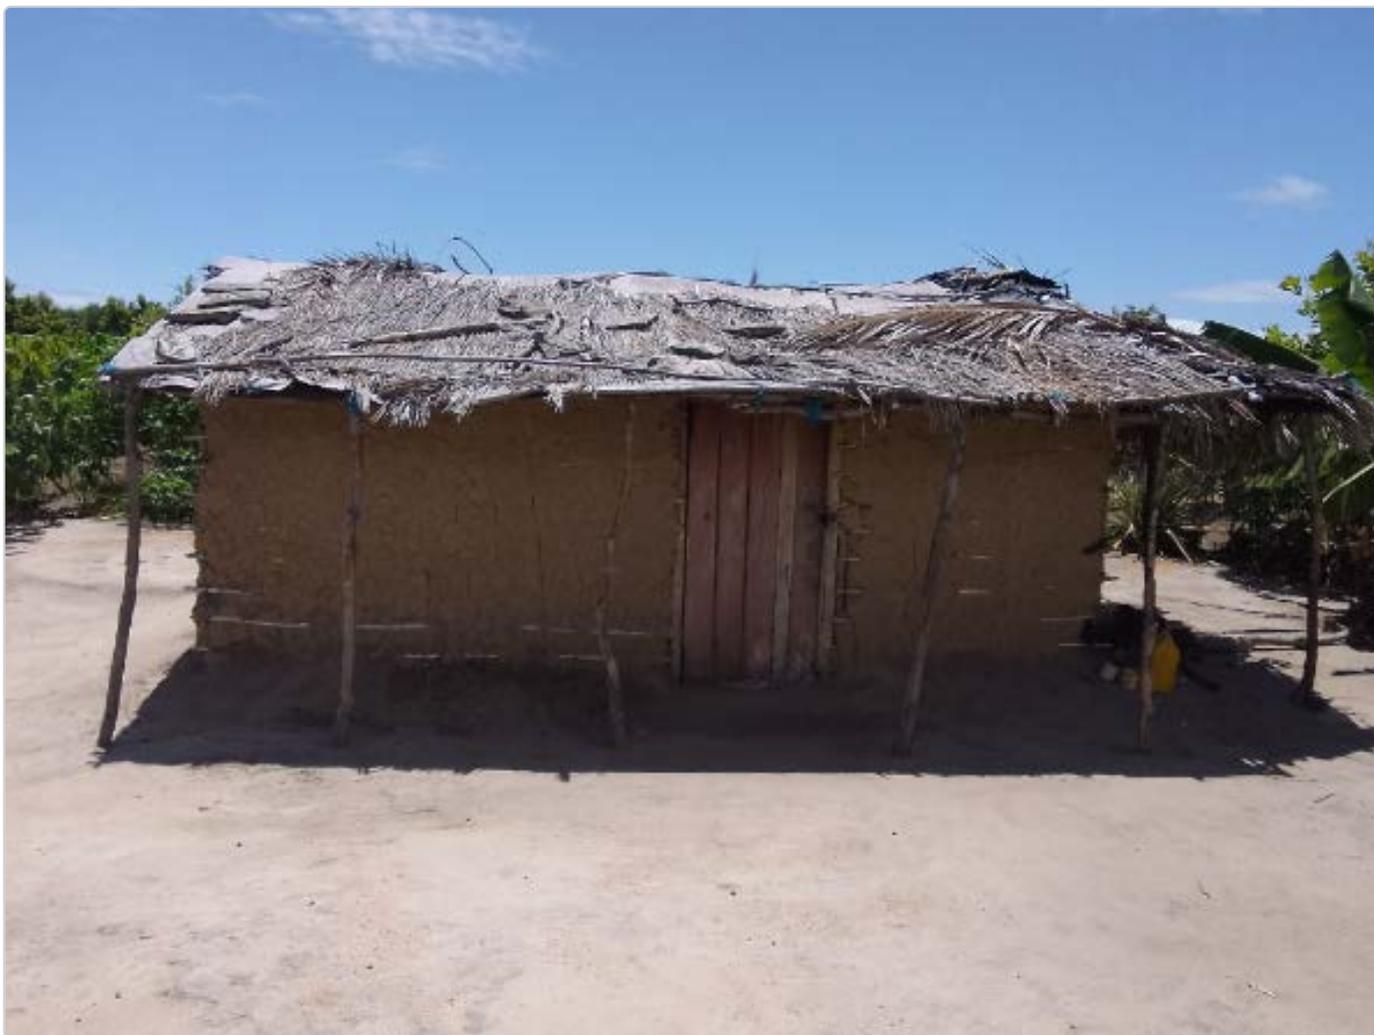
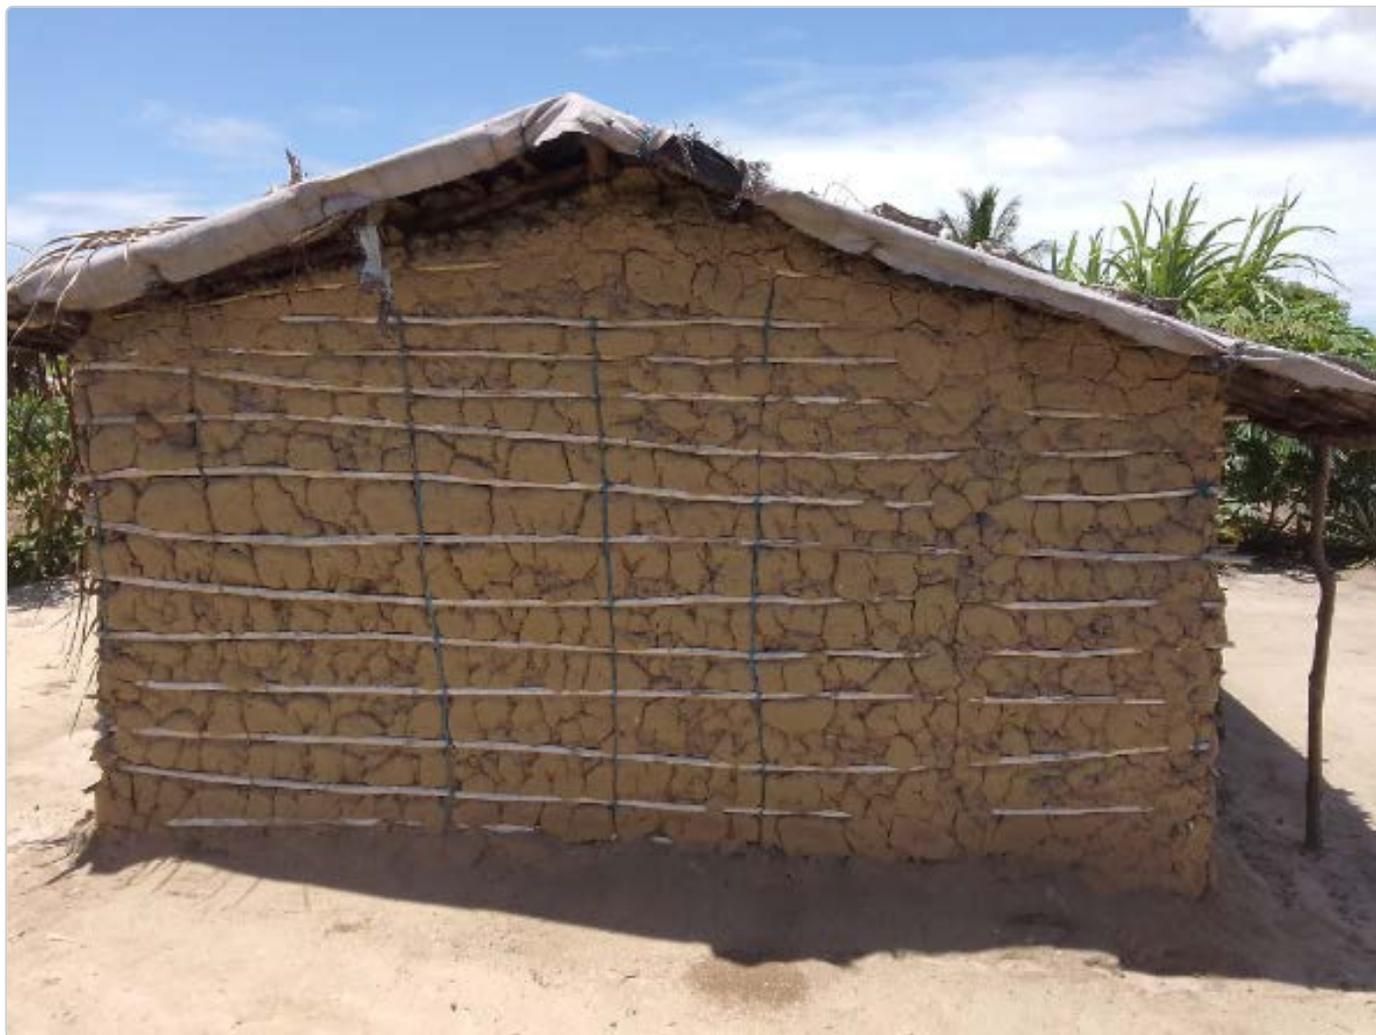
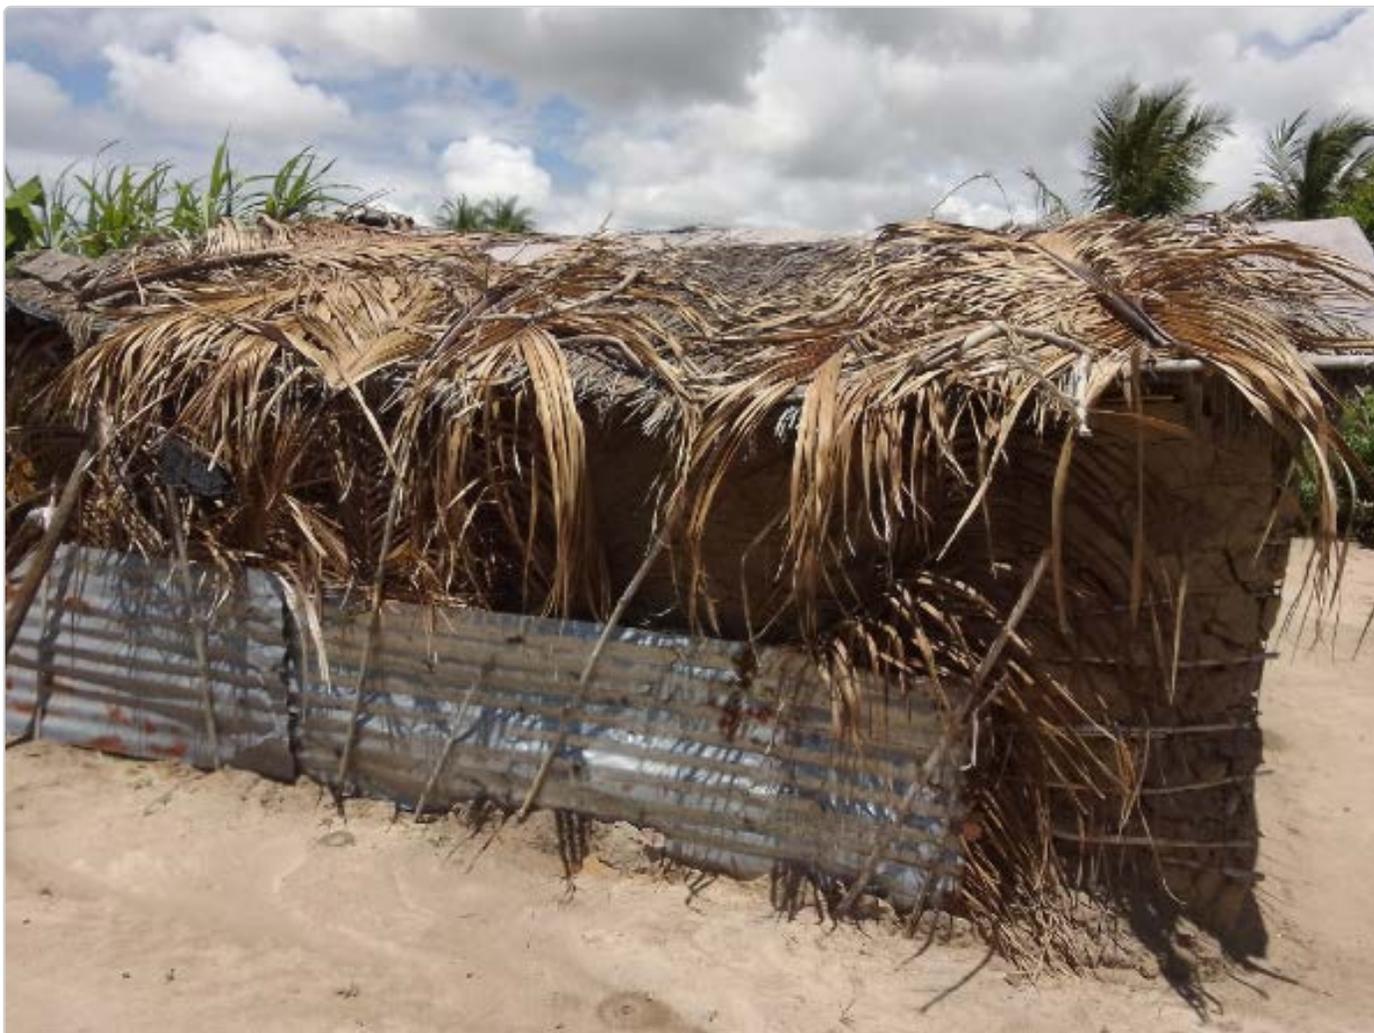
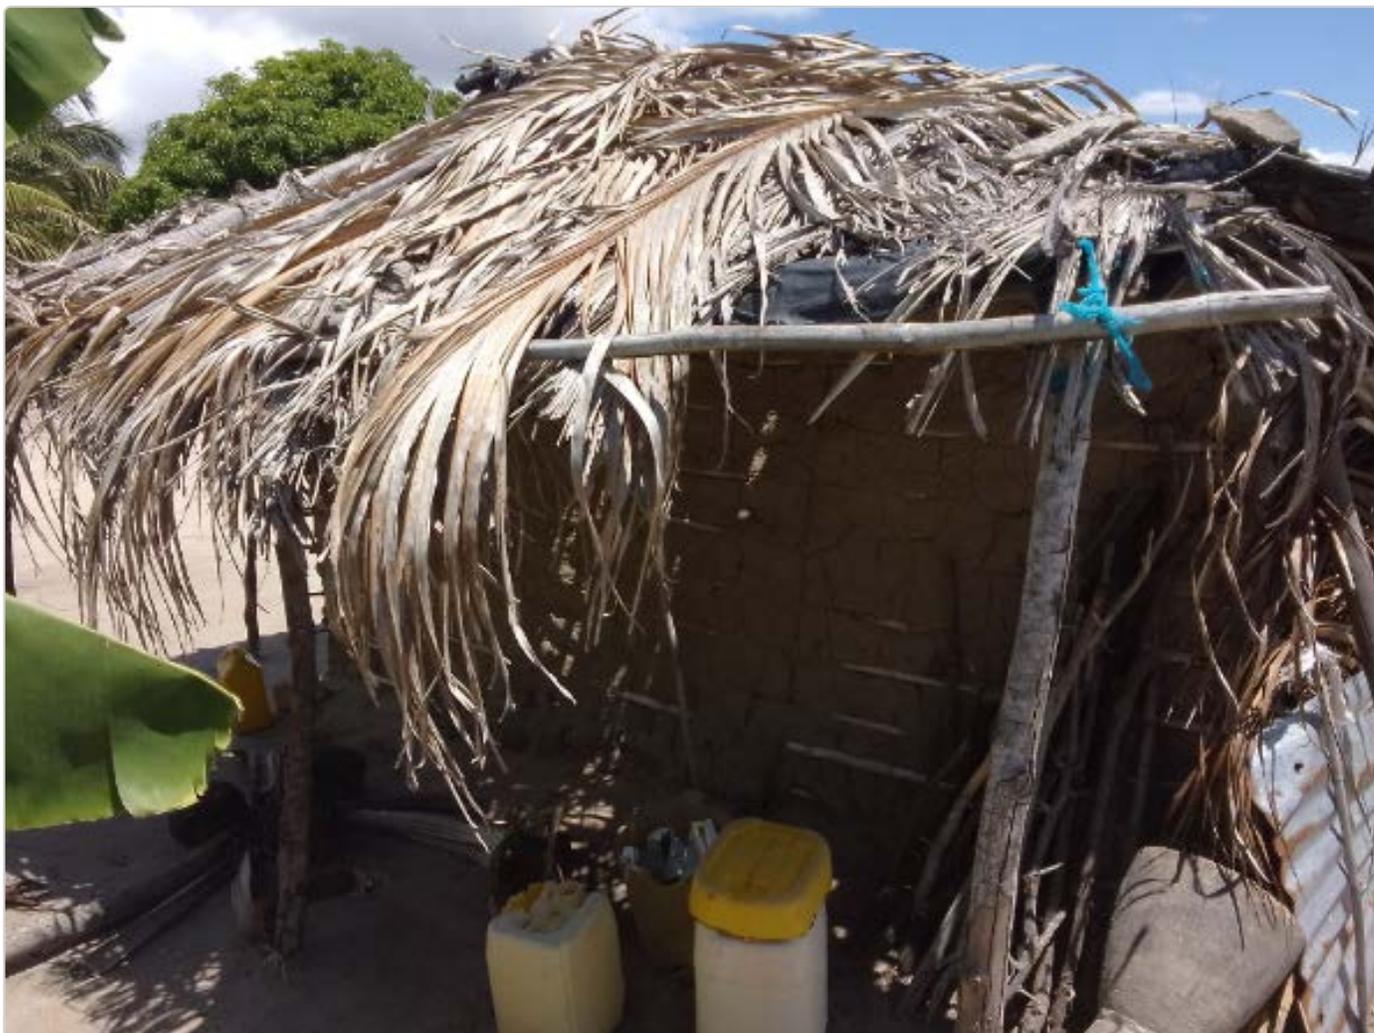
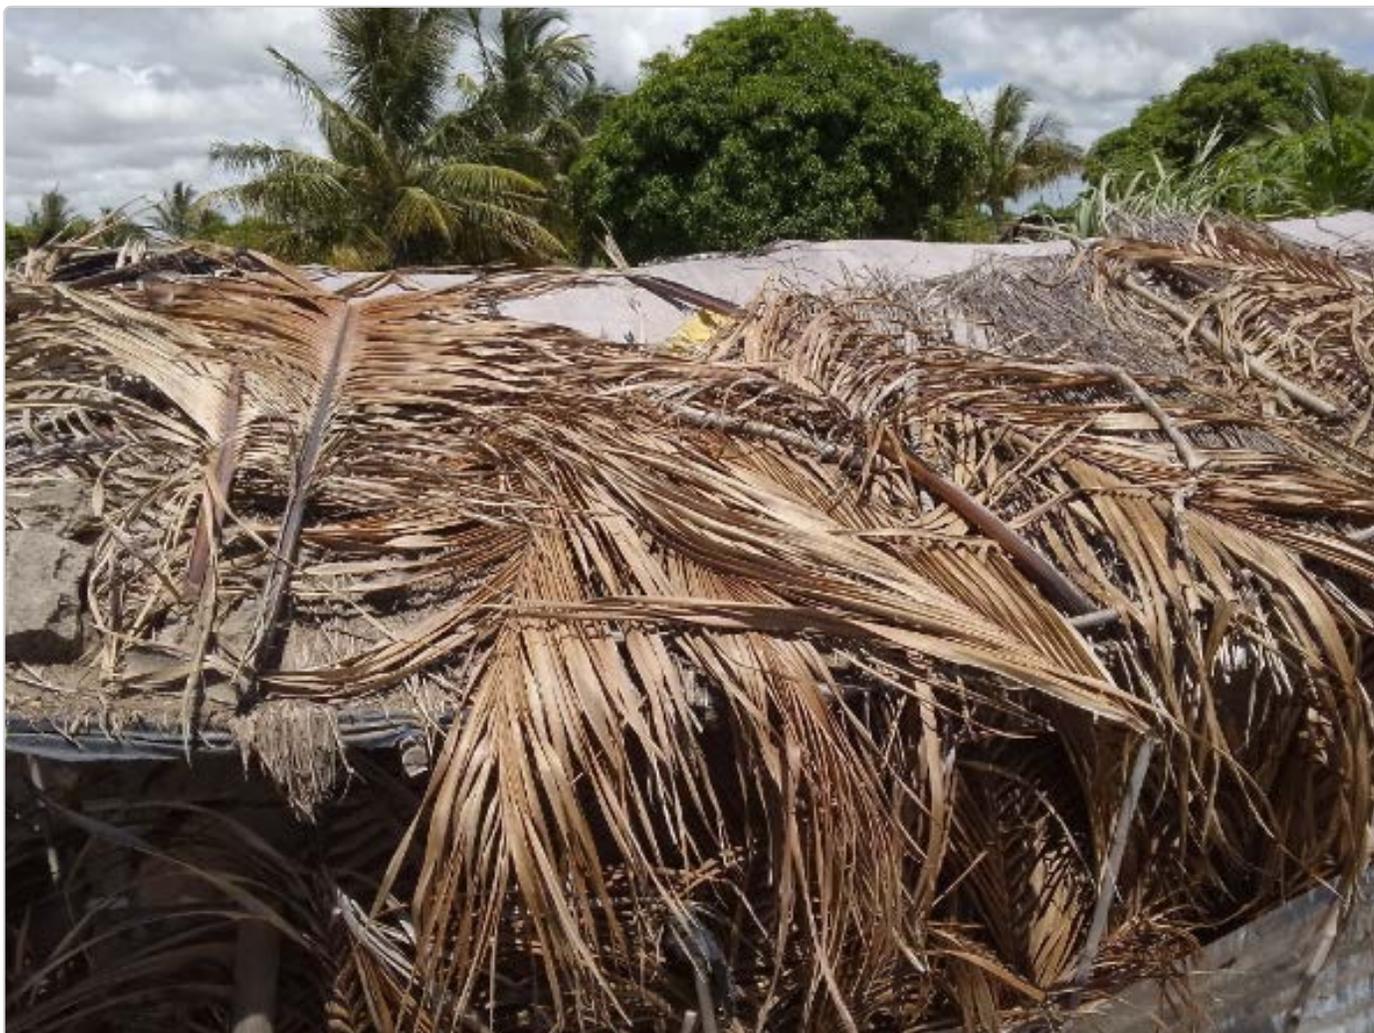
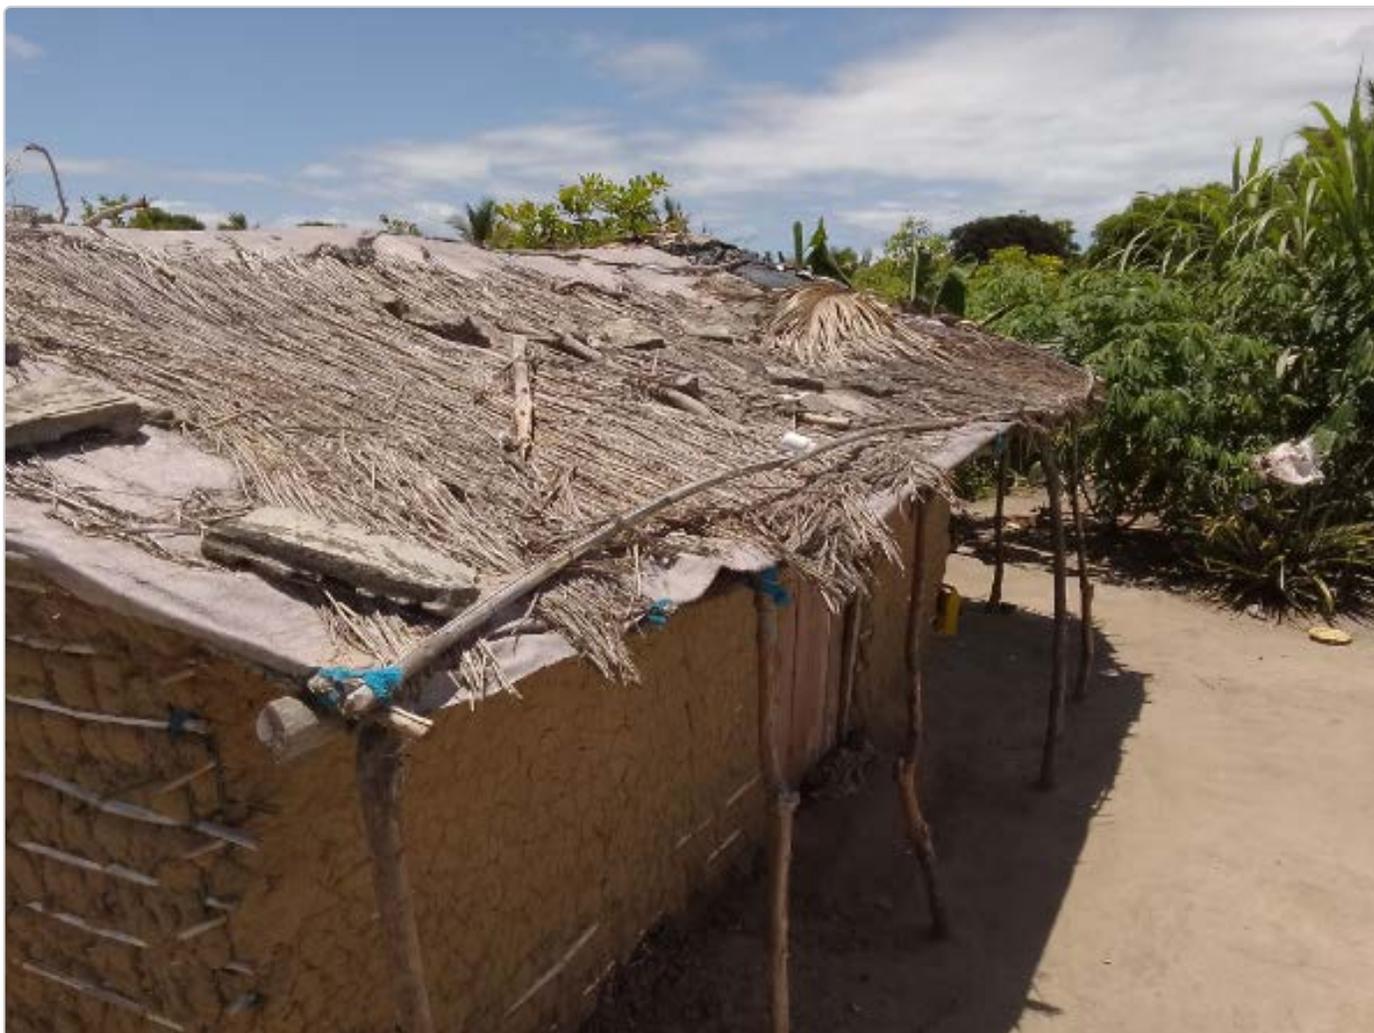
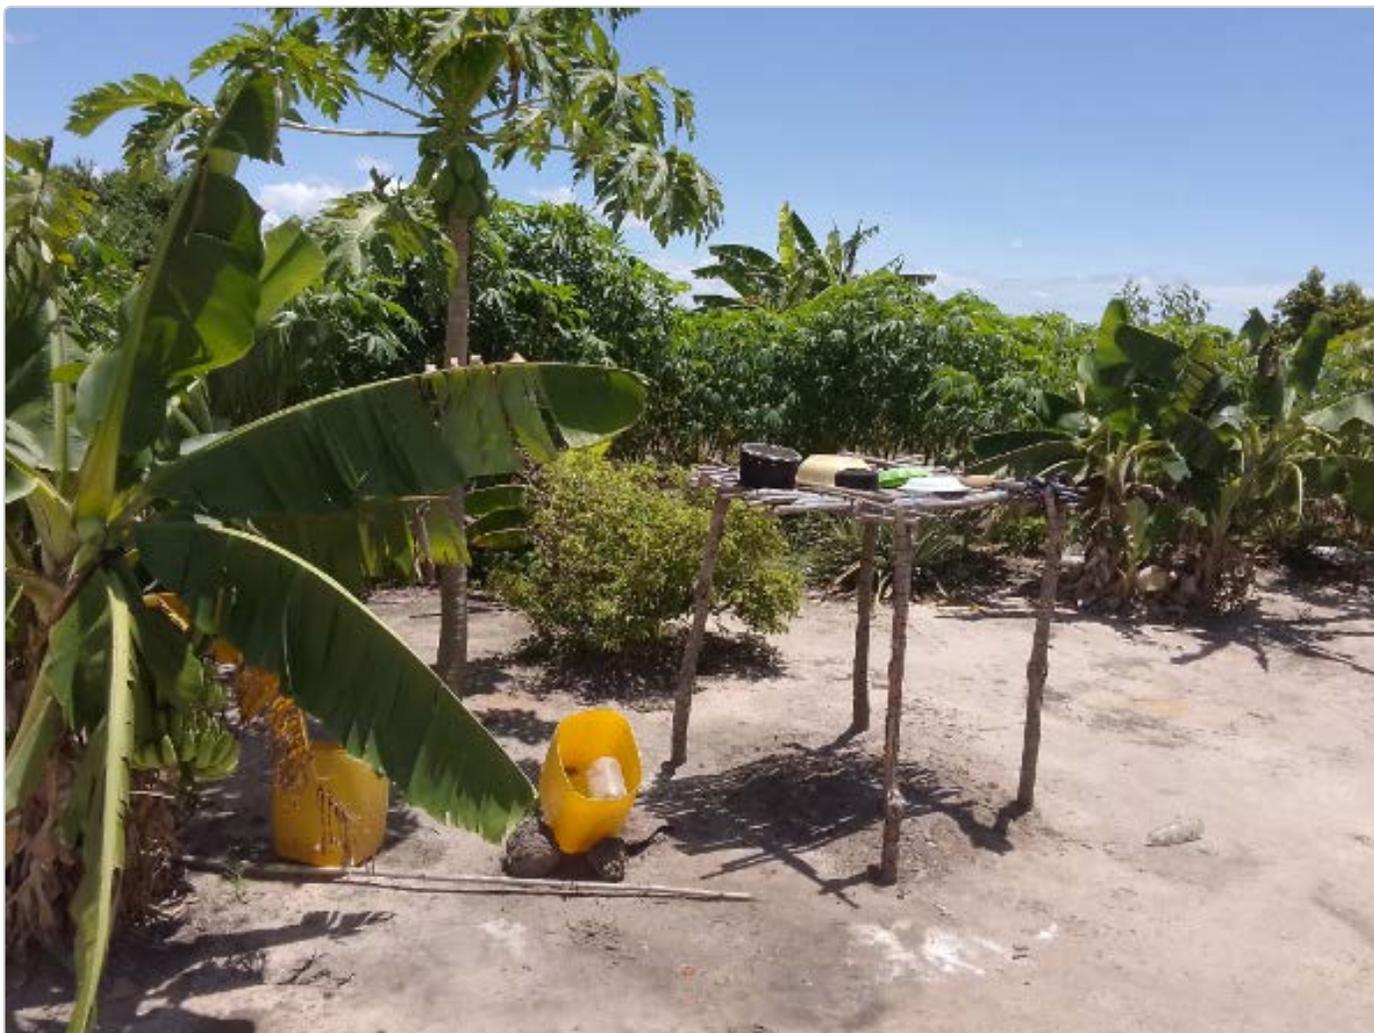
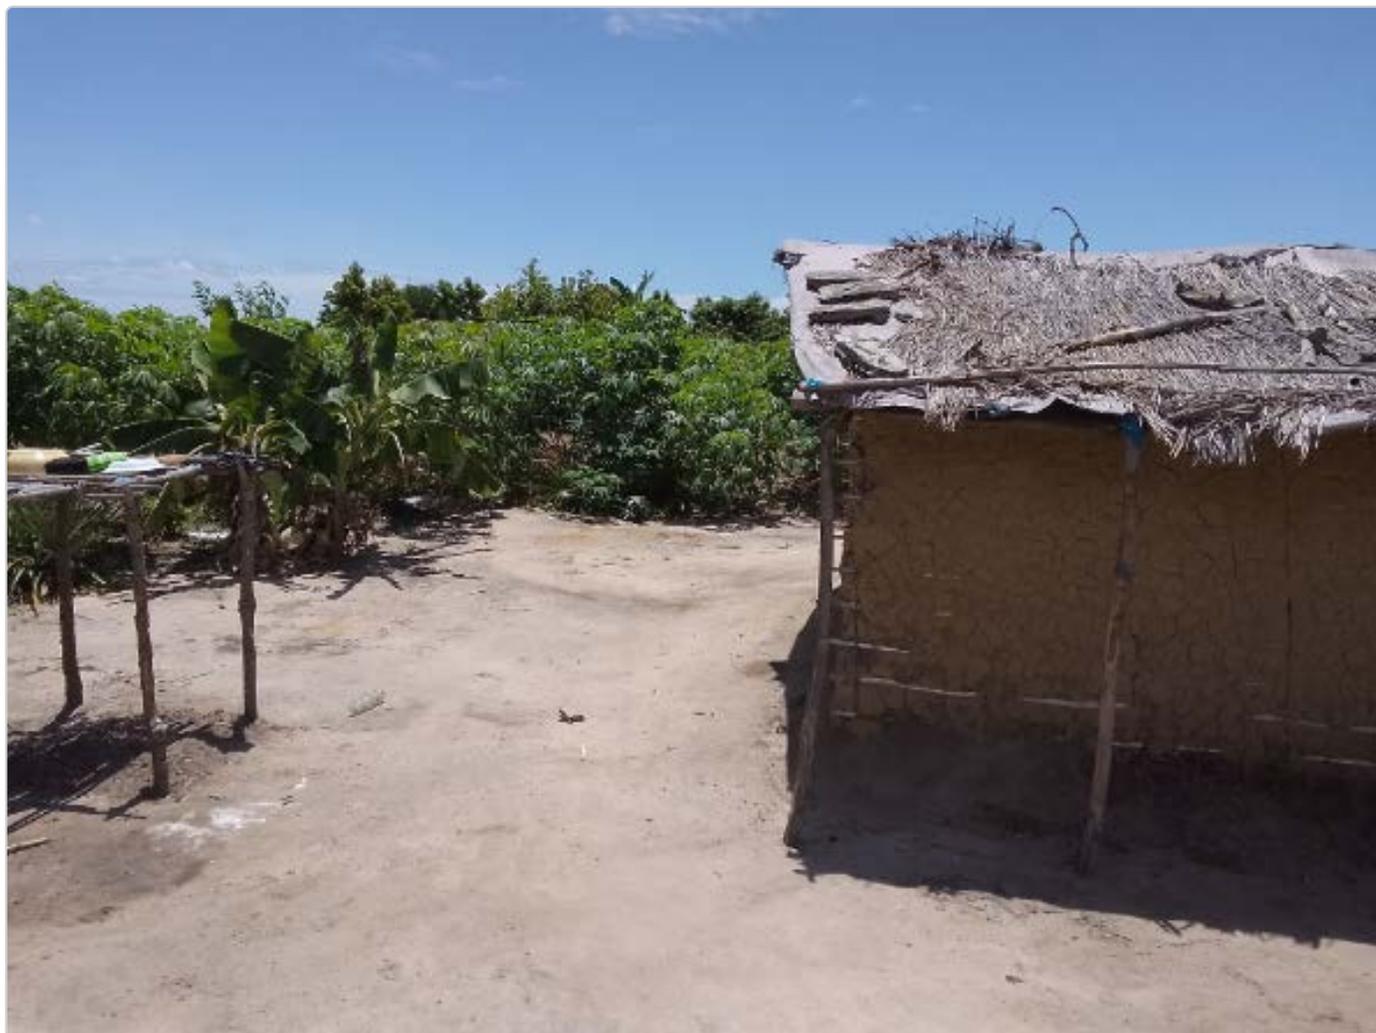
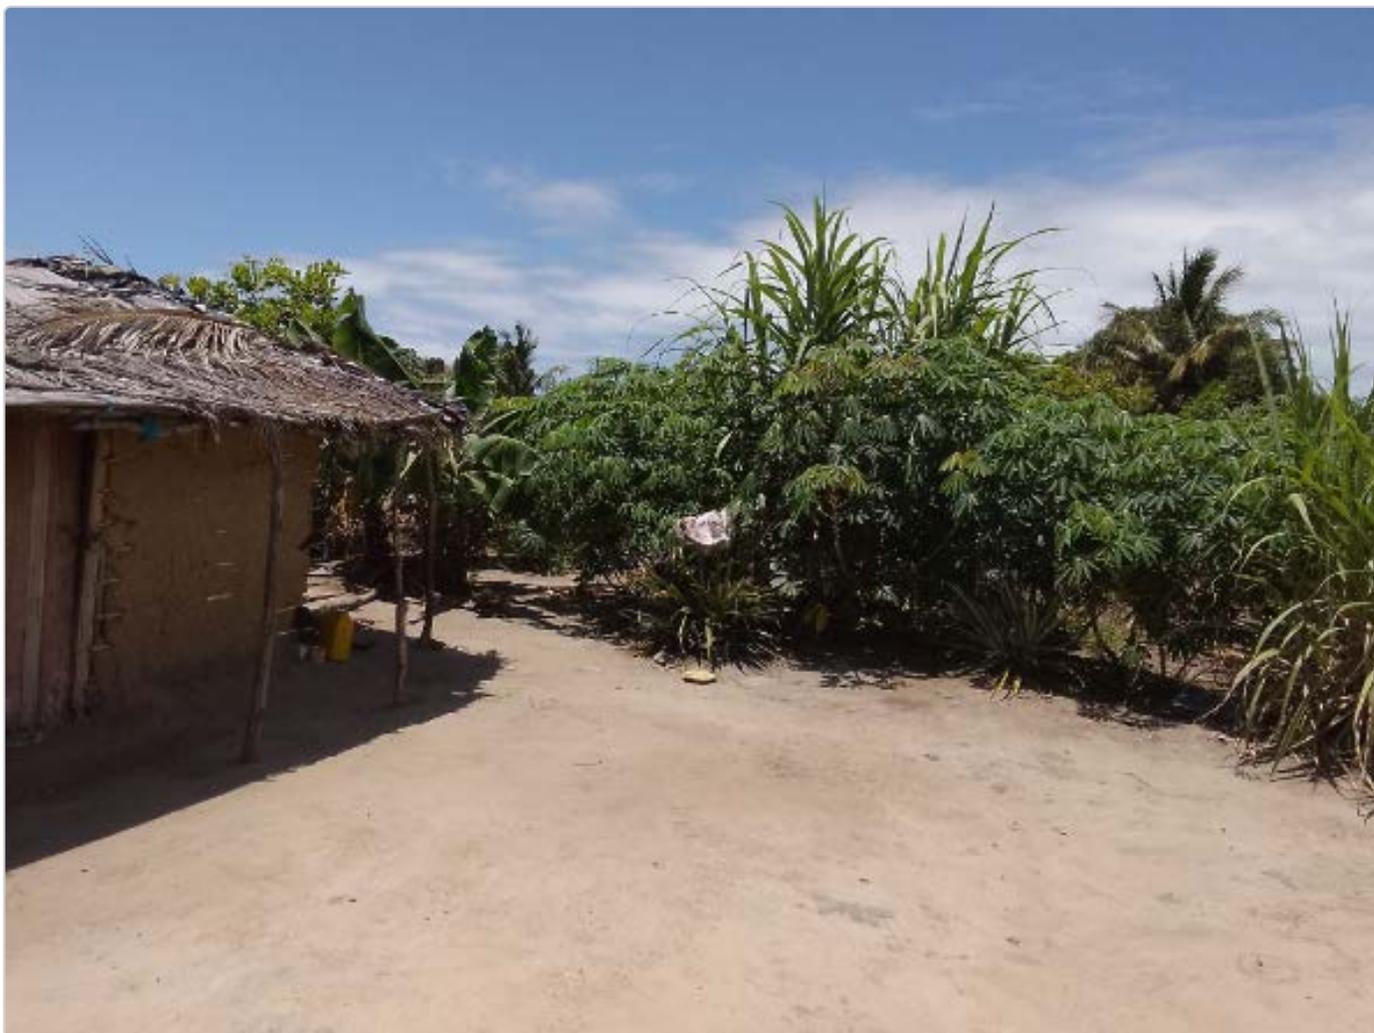
A casa recuperada não apresenta condições de resiliência. A casa destruída pelo ciclone, ainda está em destroços ao lado da casa recuperada.

A beneficiária recuperou a casa (fotos adicionais 1 a 10) ao lado da casa totalmente destruída pelo ciclone, porém a mesma não apresenta condições de resiliência. A beneficiária vai ceder um espaço ao lado da casa recuperada fora de onde está a destruída, para a construção de uma casa núcleo. (Fotos adicionais 11 e 12). Na cedência do espaço, haverá remoção de tubérculos: mandiocas, bananeiras e cana de açúcar, em proporções não consideráveis.
