Verificação de elegibilidade

MACURUNGO_97

OBRA/6349/2023

Macurungo

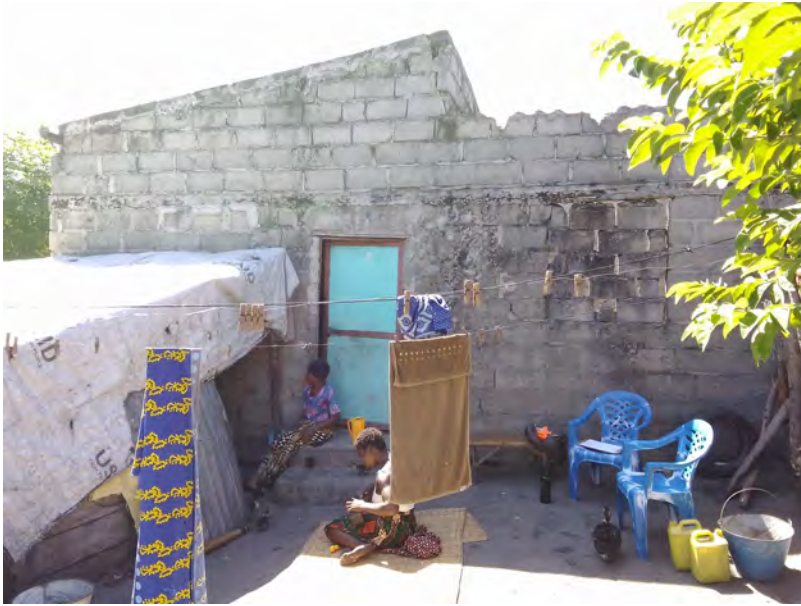
Habitação - Foto da esquina 1

-19.8416, 34.874;* Após o ciclone a família colocou chapas simplesmente em um compartimento da casa, os outros 3 compartimentos estão sem chapas de cobertura;* As chapas que colocaram são do tipo IBR.

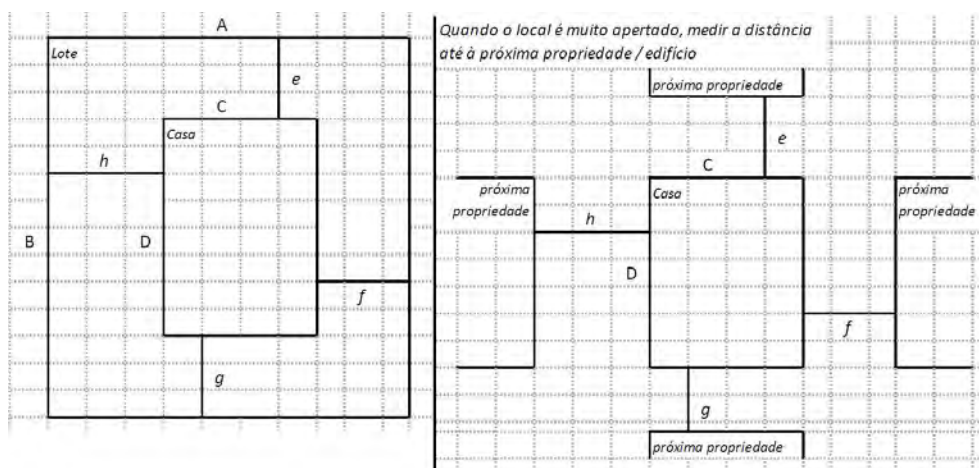
Imagem de apoio às dimensões da casa / lote

8,50x16,10 metros

7,20x6,50 metros

3,20 metros

0,00 metros

6,40 metros

1,30 metros
