# Verificação de elegibilidade

MACURUNGO\_159

### Obra Nº

OBRA/11247/2023

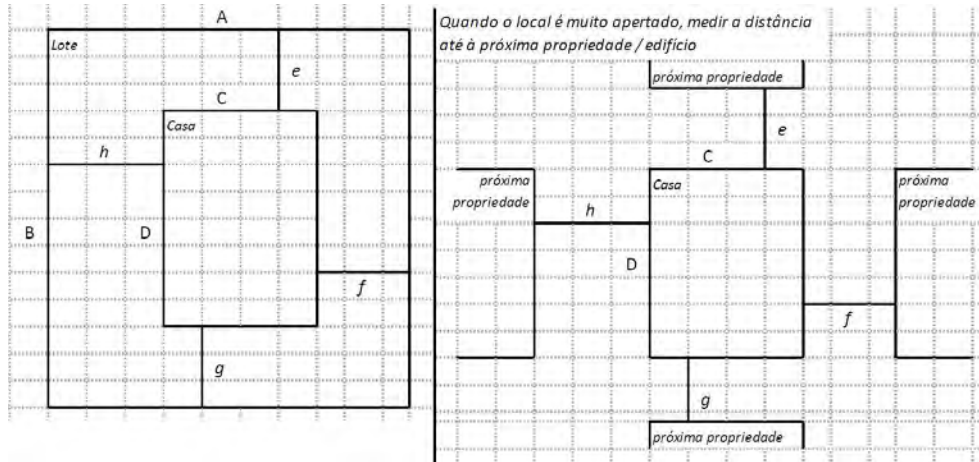
Imagem de apoio às dimensões da casa / lote

Dimensões em metros ou passos, por favor especifique

**Dimensões do Lote (A x B)**

18.50x15.80

**Dimensões da Casa (C x D)**

6.0x6.0

**Distância da Casa ao limite do Lote: e**

1.80

**Distância da Casa ao limite do Lote: f**

2.0

**Distância da Casa ao limite do Lote: g**

4.50

Distância da Casa ao limite do Lote: h

10.50
