Verificação de elegibilidade

Obra/11194/2023

Ponta-Gea

Fotos da Habitação

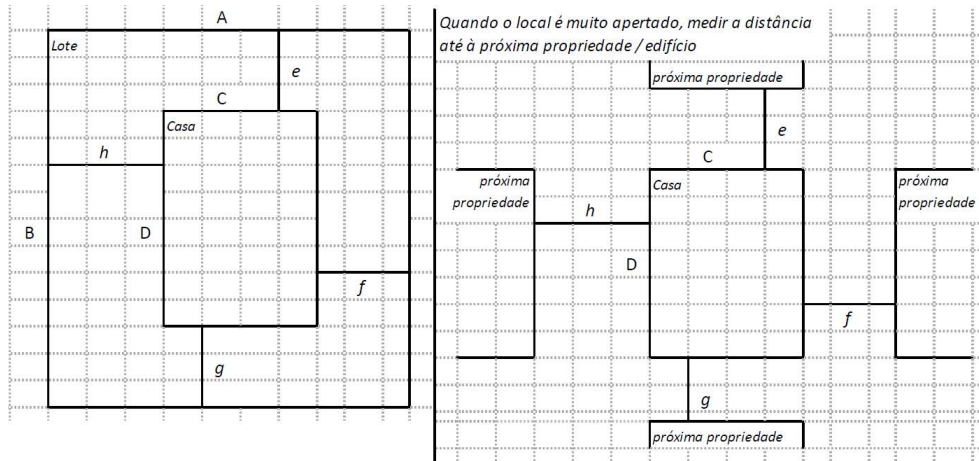
Imagem de apoio às dimensões da casa / lote

Dimensões do Lote (A x B)

14.50x20.10

Dimensões da Casa (C x D)

10.80x10.60

Distância da Casa ao limite do Lote: e

0.30

Distância da Casa ao limite do Lote: f

1.20

Distância da Casa ao limite do Lote: g

4.90

Distância da Casa ao limite do Lote: h

2.50
