Verificação de elegibilidade

OBRA/4018/2023

Inhamizua

Fotos da Habitação

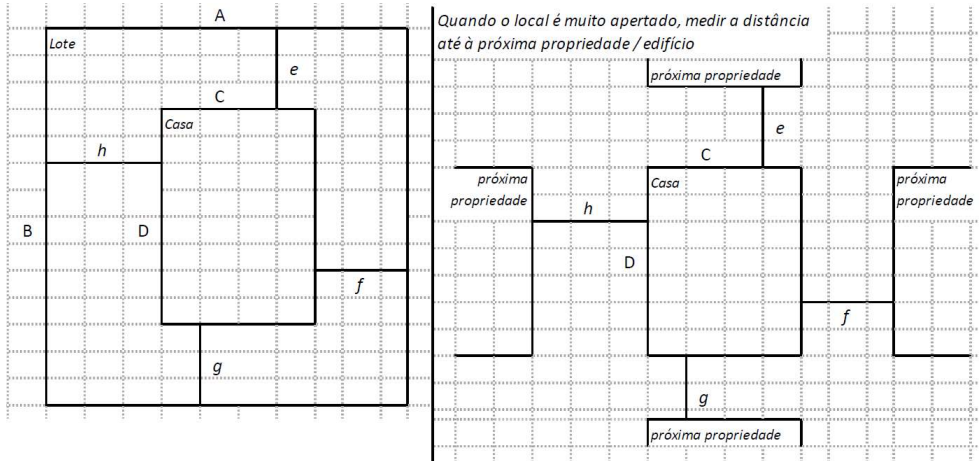
Imagem de apoio às dimensões da casa / lote

4

2,80 m x 3,00 m

Na habitação constatou-se a existência de lintel (viga geral) e inexistência de pilares. Também, a su
