Verificação de elegibilidade

INHAMIZUA_549

OBRA/13393/2023

Inhamizua

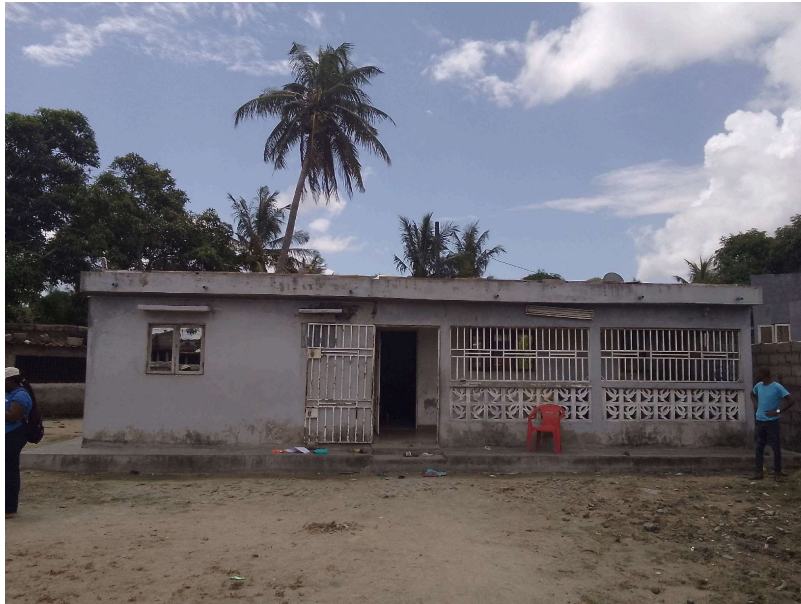
Habitação - Foto da esquina 1

Na habitação constatou-se a existência de lintel (viga geral) e inexistência de pilares. Os únicos pilares que existem na habitação estão localizados na área da varanda. As estruturas das asnas são constituídas de barrotes e os mesmos encontram-se em ótimo estado de utilização. As chapas de cobertura são de lusalite, que por sua vez está num ótimo estado de utilização. Segundo a esposa do beneficiário, as chapas existentes na habitação tem muitos furos e as mesmas permitem a entrada das águas das chuvas no período chuvoso.
