Verificação de elegibilidade

INHAMIZUA_408

OBRA/9499/2023

Inhamizua

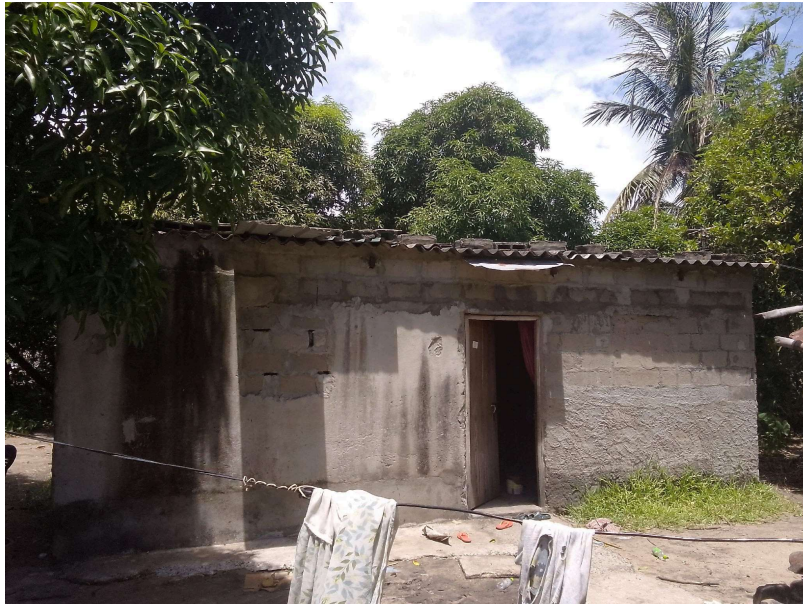
Habitação - Foto da esquina 1

1708338943308.jpg

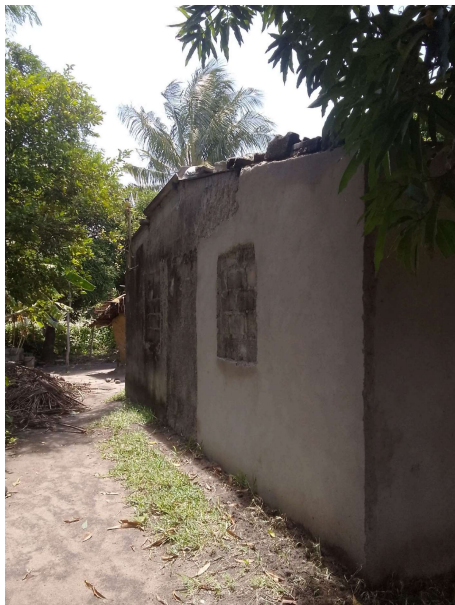
Habitação - Foto da esquina 2

1708338977096.jpg
