Verificação de elegibilidade

OBRA/2239/2023

Ndunda

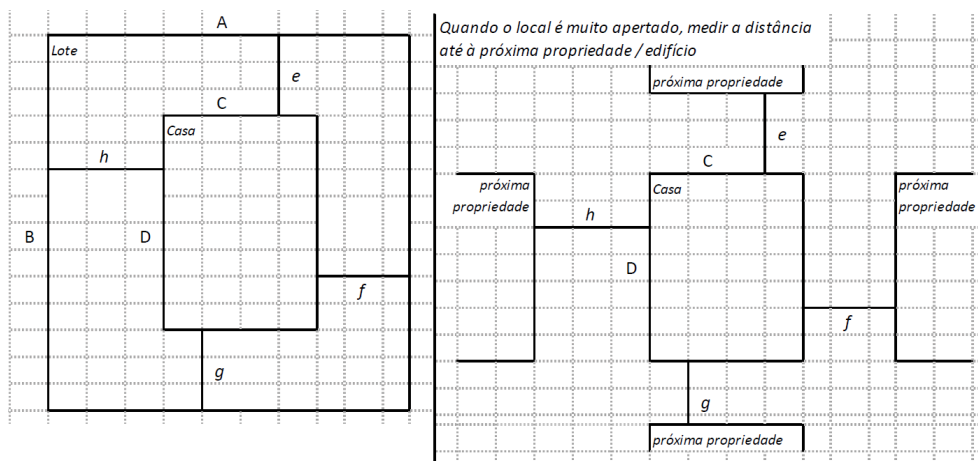
Imagem de apoio às dimensões da casa / lote

Dimensões do Lote (A x B)

15,0m x 18,0m

Dimensões da Casa (C x D)

6,0m x 6,0m

Distância da Casa ao limite do Lote: e

8,0m

Distância da Casa ao limite do Lote: f

6,0m

Distância da Casa ao limite do Lote: g

4,0m

Distância da Casa ao limite do Lote: h

3,0m
