Verificação de elegibilidade

PONTAGEA_34

OBRA/4073/2023

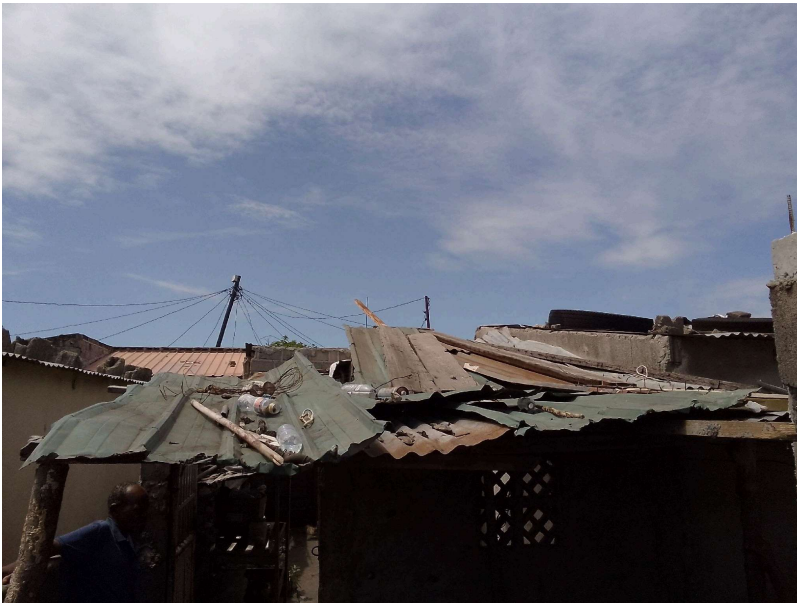
Outras fotos relevantes ou registo de dados não previstos verificados no terreno
