Verificação de elegibilidade

ALTO DA MANGA_109

(OBRA/5374/2023)

Fotos da Habitação

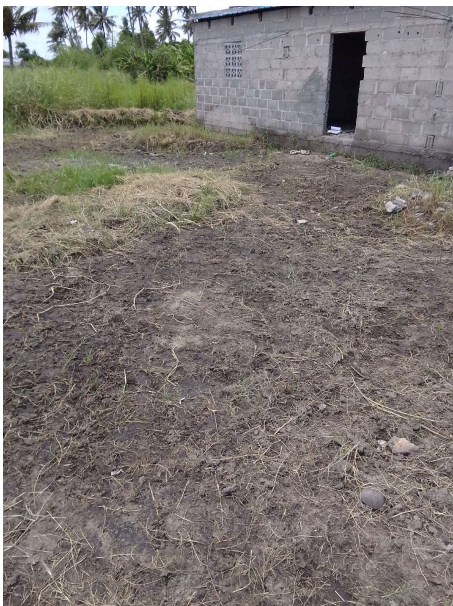
Foto do espaço livre para construção/armazém/preparação da obra

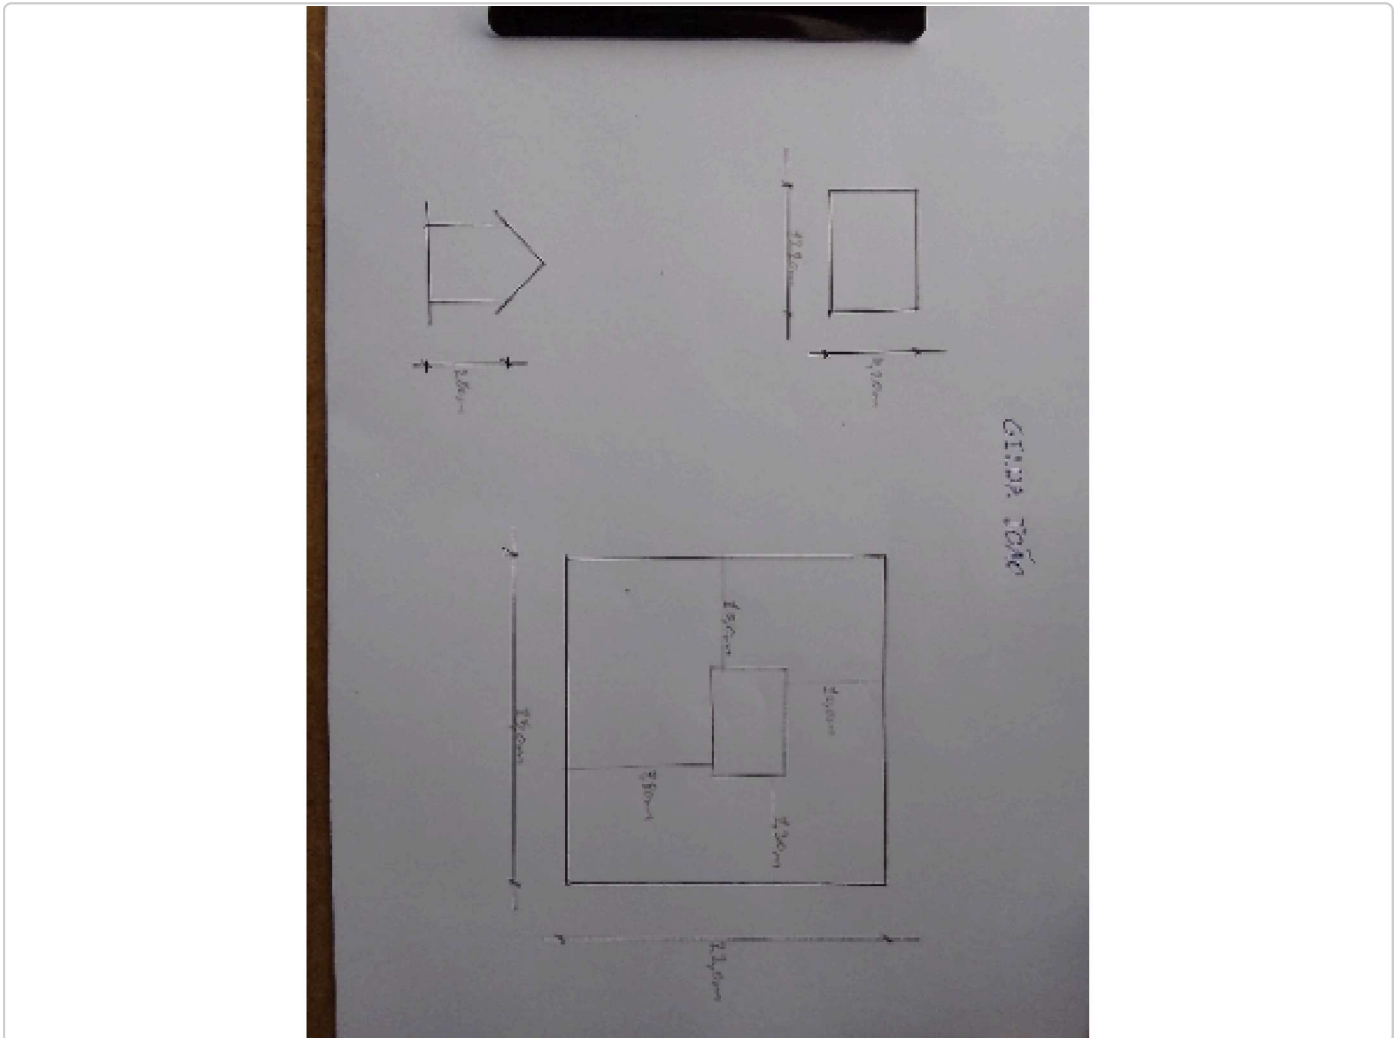
Fotos adicionais

A casa não tem pilares, contém apenas vigas

Não haverá nenhuma demolição, apenas remoção da cobertura
