Verificação de elegibilidade

MUNHAVA CENTRAL_233

OBRA/11422/2023

Munhava Central

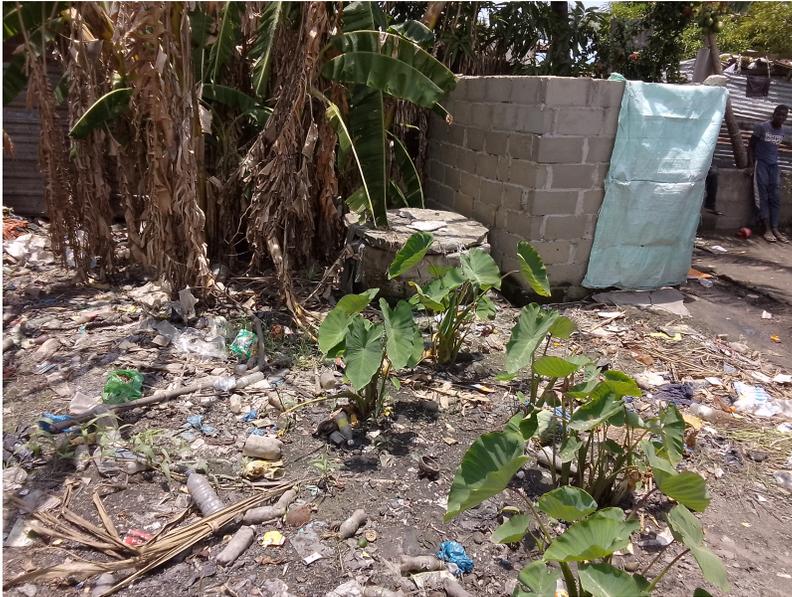
Outras fotos relevantes ou registo de dados não previstos verificados no terreno

A casa actual e feita de Material misto (Pau- a -pique), recomenda-se uma casa nucleo convencional.

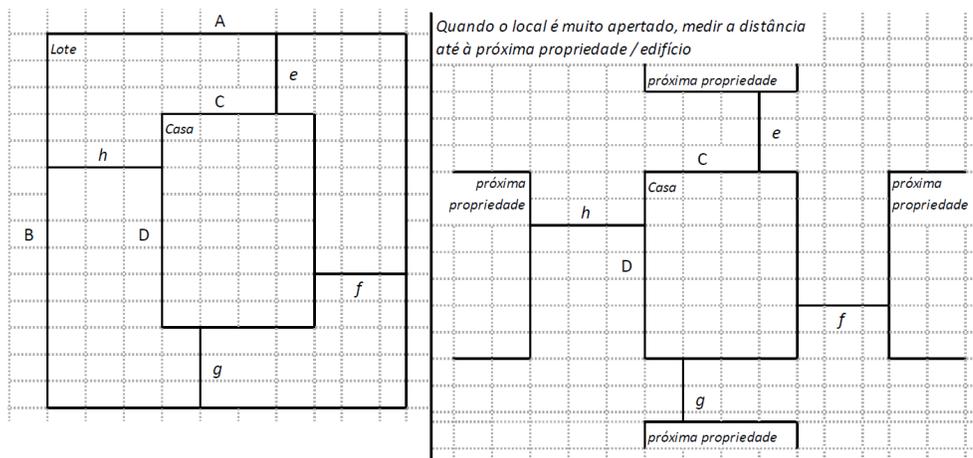
Imagem de apoio às dimensões da casa / lote

12x8

3,3x6,10

3,00m

1,00m

2,00m

4,00m
