Verificação de elegibilidade

OBRA/6149/2023

INHACONJO

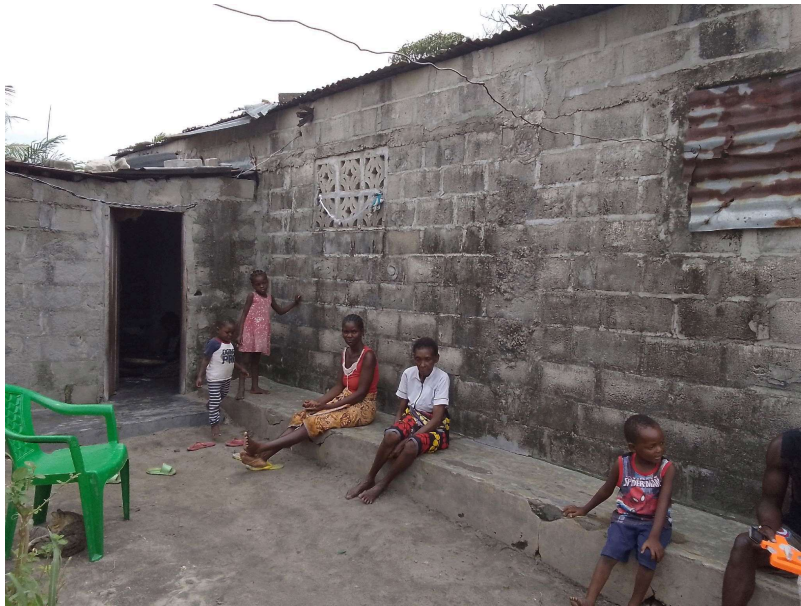
Habitação - Foto da esquina 1

A cobertura da casa não está em boas condições o que permite a infiltração da água da chuva, as chapas são de zinco, estão desgastadas e sem fixação adequada e devido a humidade os barrotes estão em péssimo estado. Têm WC fora
