Verificação de elegibilidade

OBRA/14009/2023

INHACONJO

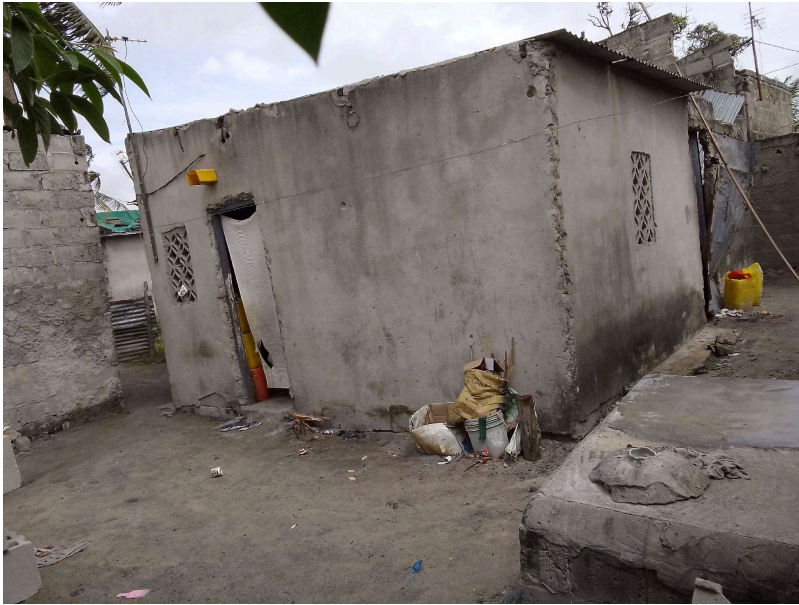
Plot - Vista geral 1

A beneficiária dividiu a casa e reconstruiu 1/3 da cobertura da mesma com chapas em péssimas condições para colocar um inclino e 2/3 o neto cobriu com chapas novas para k ele possa ficar, e a parte restante está sem cobertura, todas as chapas colocadas na casa são de zinco e sem fixação adequada, ela mora com a filha no anexo. Têm uma WC por fora, um outro anexo de 3,40m×3,00m.
