Verificação de elegibilidade

INHAMIZUA_165

OBRA/4135/2023

Inhamizua

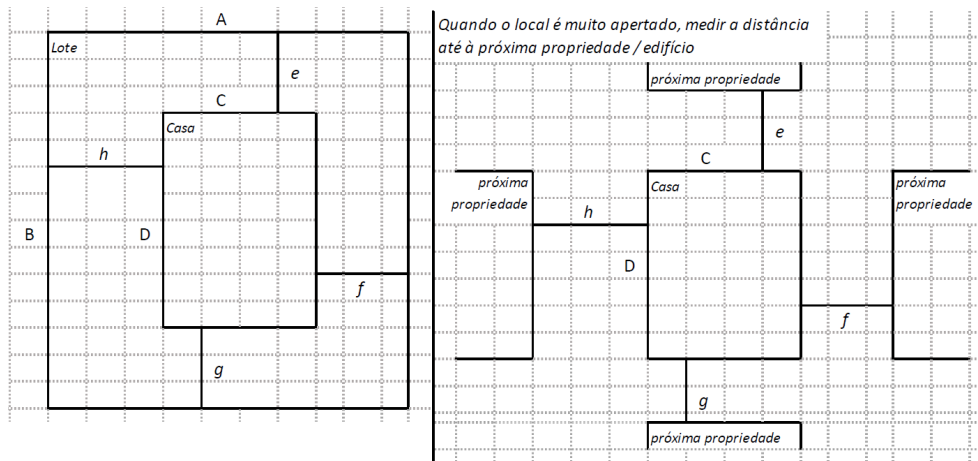
Imagem de apoio às dimensões da casa / lote

19,95 m x 20,95 m

11,25 m x 9,10 m

5,50 m

5,90 m

6,35 m

2,80 m
