Verificação de elegibilidade

ALTO DA MANGA_149

6953/2023

ALTO DA MANGA

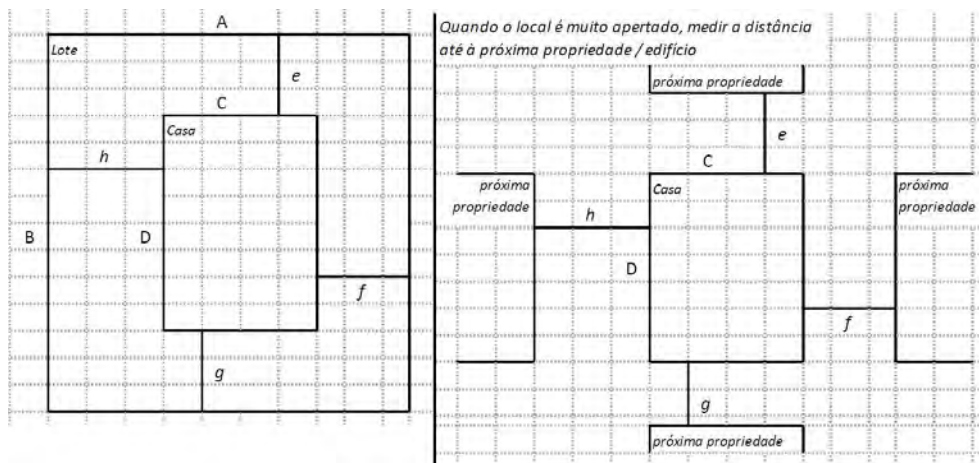
Imagem de apoio às dimensões da casa / lote

Dimensões do Lote (A x B)

40x30

Dimensões da Casa (C x D)

20x30

Distância da Casa ao limite do Lote: e

3m

Distância da Casa ao limite do Lote: f

0m

Distância da Casa ao limite do Lote: g

13m

Distância da Casa ao limite do Lote: h

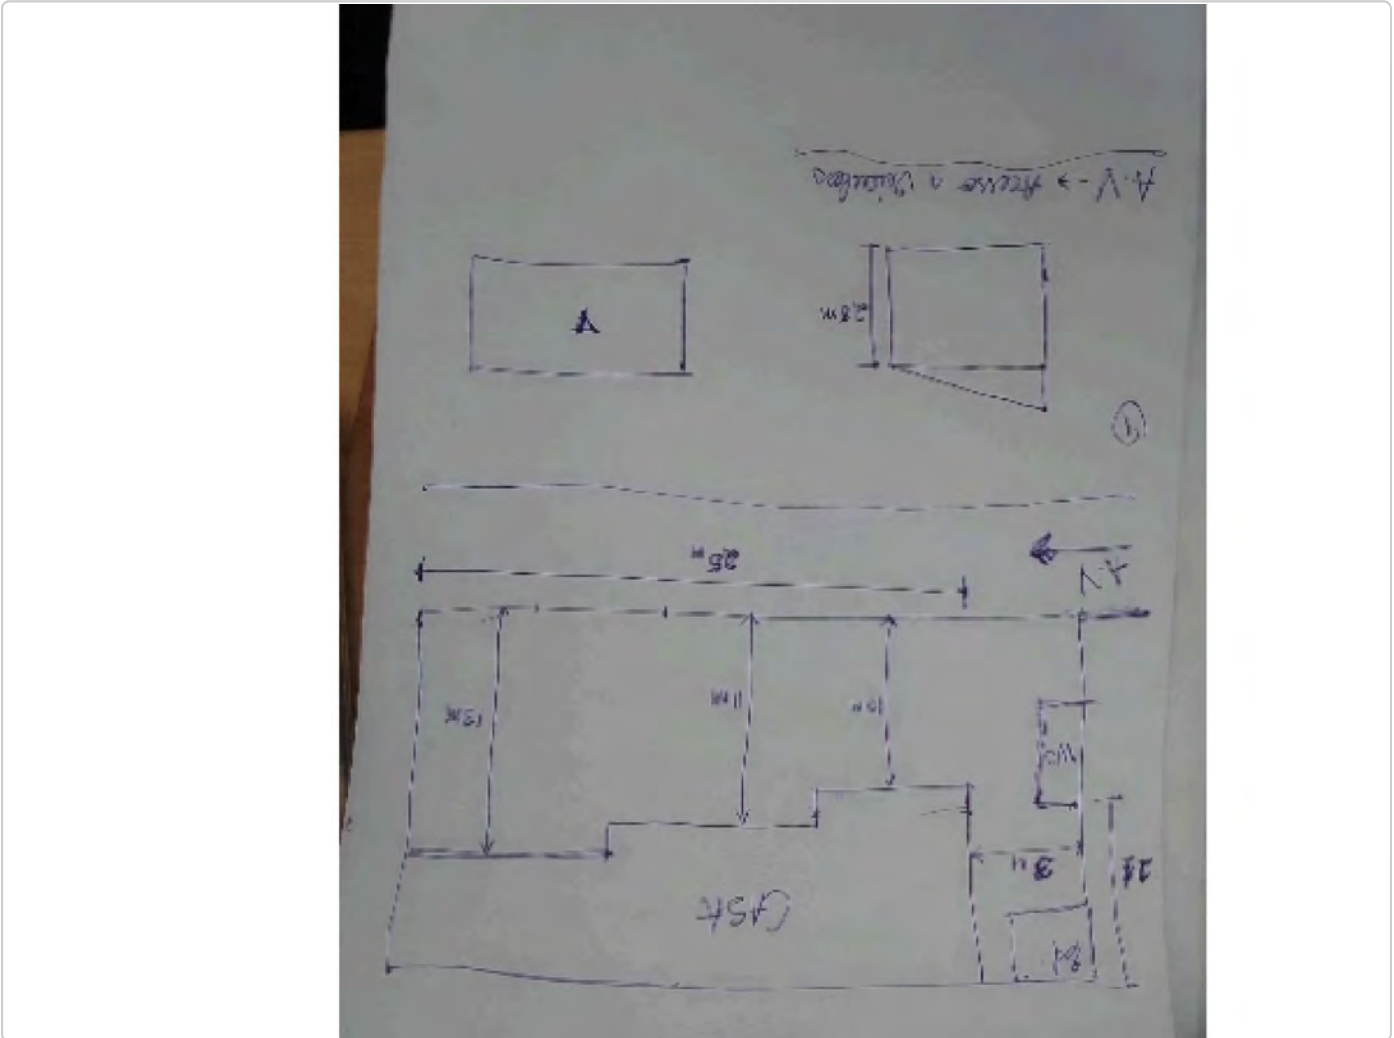
Fotos adicionais

A casa foi reabilitada uma parte com 15m de extensão na estrutura sem reforço adequado e com i

A casa necessita de uma cobertura IBR e reforço nos pilares e vigas, pois a mesma não dispõe devi
