# Verificação de elegibilidade

INHACONJO\_258

OBRA/6333/2023

INHACONJO

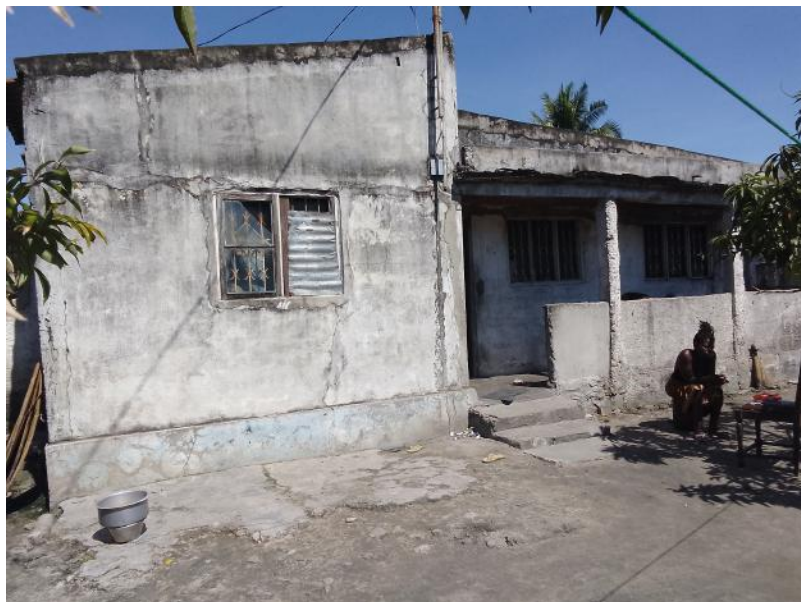
## Habitação - Foto da esquina 1

A Casa inquerida é de material convencional apresentando fissuras na estrutura de alvenaria danos na cobertura e estrutura de cobertura sofrendo infiltração de água em épocas chuvosas.

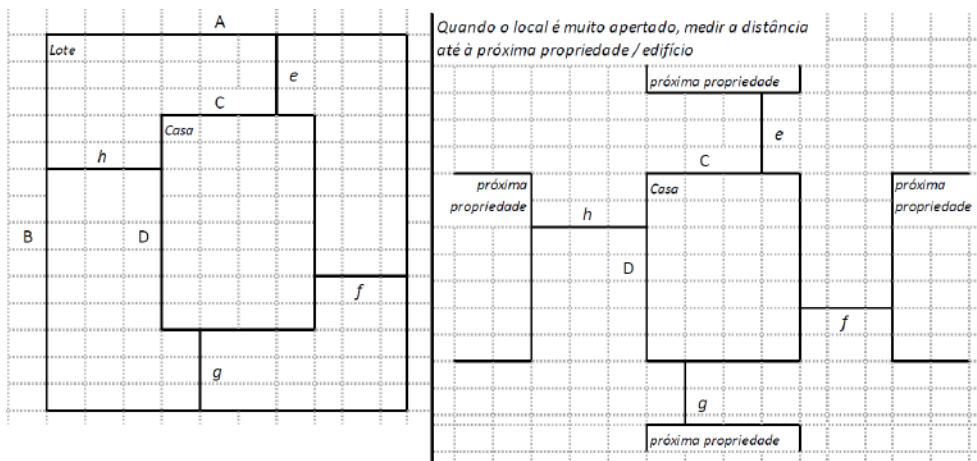
Imagem de apoio às dimensões da casa / lote

Dimensões em metros ou passos, por favor especifique

**Dimensões do Lote (A x B)**

11.70X32.60

**Dimensões da Casa (C x D)**

8.90X7.70

**Distância da Casa ao limite do Lote: e**

19.10

**Distância da Casa ao limite do Lote: f**

2.80

**Distância da Casa ao limite do Lote: g**

5.80

**Distância da Casa ao limite do Lote: h**

0.0
