Verificação de elegibilidade

INHACONJO_252

OBRA/6158/2023

Inhaconjo

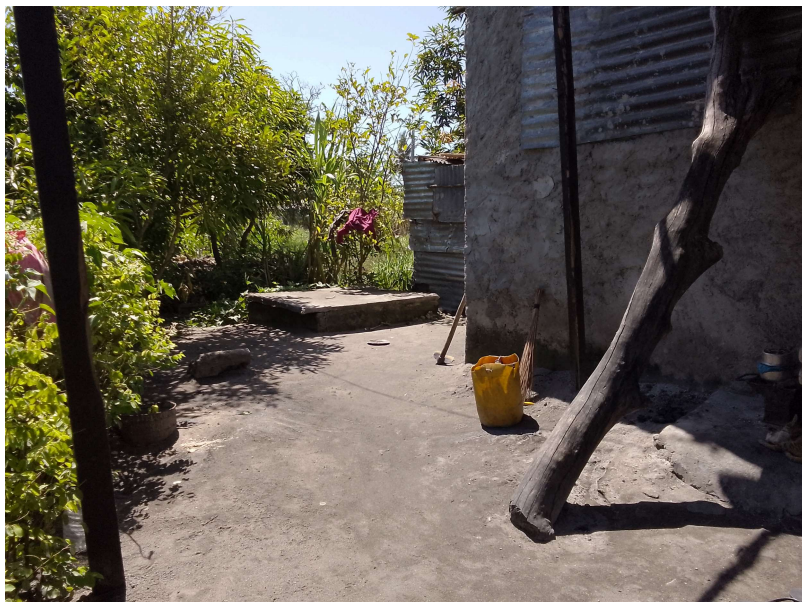
Plot - Vista geral 1

A casa não apresenta pilares, apenas viga geral. A cobertura da casa é em chapas de zinco e aparenta estar em um bom estado, mas a dona da casa diz que sofre infiltração em tempo chuvoso. A estrutura de cobertura é mista em barrotes e estacas.
