# Verificação de elegibilidade

CHIPANGARA\_244

OBRA/10715/2023

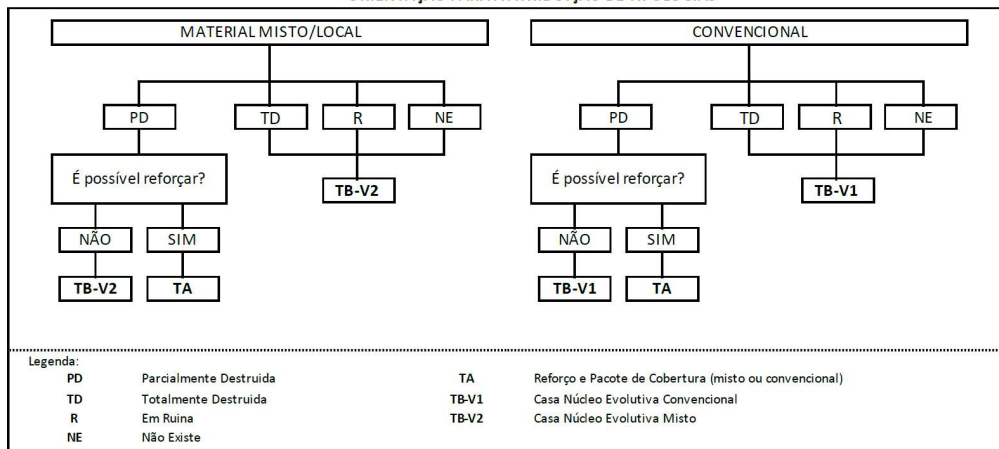
#### ORIENTAÇÃO PARA A ATRIBUIÇÃO DE TIPOLOGIAS

- TA - REFORÇO E PACOTE DE COBERTURA (MISTO)
- TA - REFORÇO E PACOTE DE COBERTURA (CONVENCIONAL)
- TB-V1 - CASA NÚCLEO EVOLUTIVA CONVENCIONAL
- TB-V2 - CASA NÚCLEO EVOLUTIVA MISTO

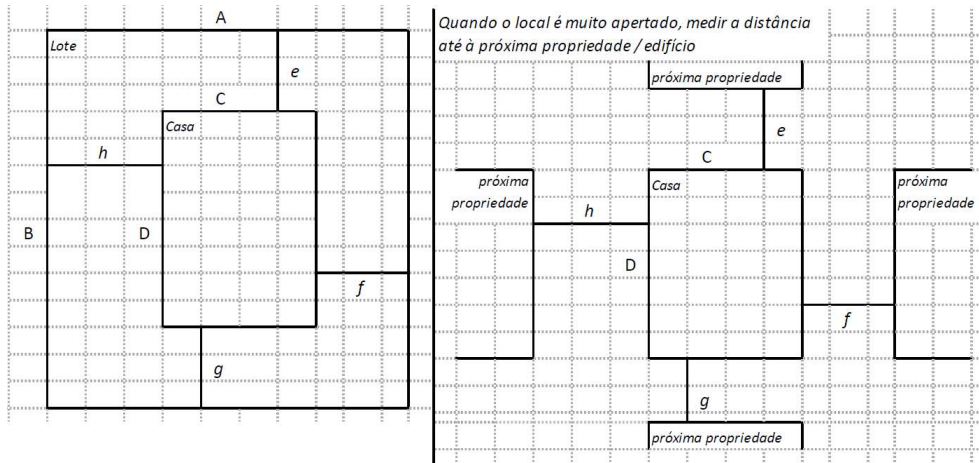
Imagem de apoio às dimensões da casa / lote

Dimensões em metros ou passos, por favor especifique

14,5x13,0

11x7

5,5

1

1,5

2,5
