Verificação de elegibilidade

Chipangara_161

OBRA/7007/2023

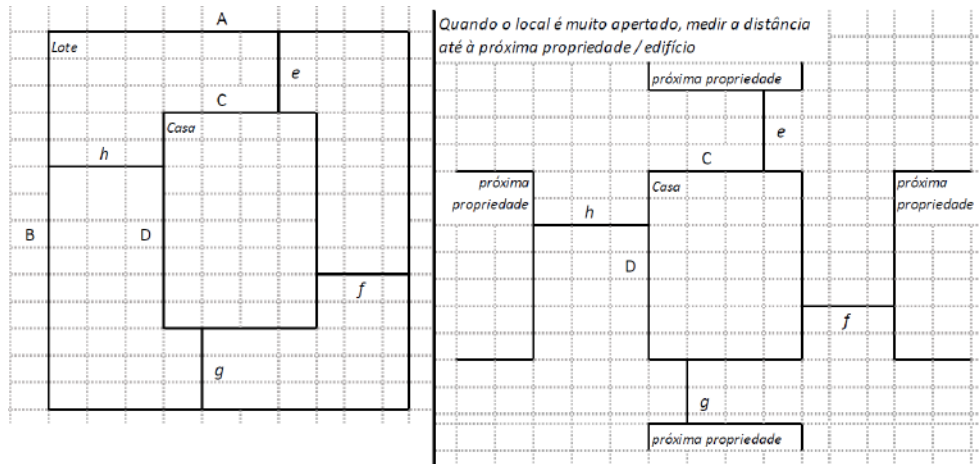
Imagem de apoio às dimensões da casa / lote

19.37mx16.07m

8.50mx7.07m

4.13m

6.15m

5.50m

1.22m
