Verificação de elegibilidade

INHAMIZUA_31

OBRA/790/2023

Inhamizua

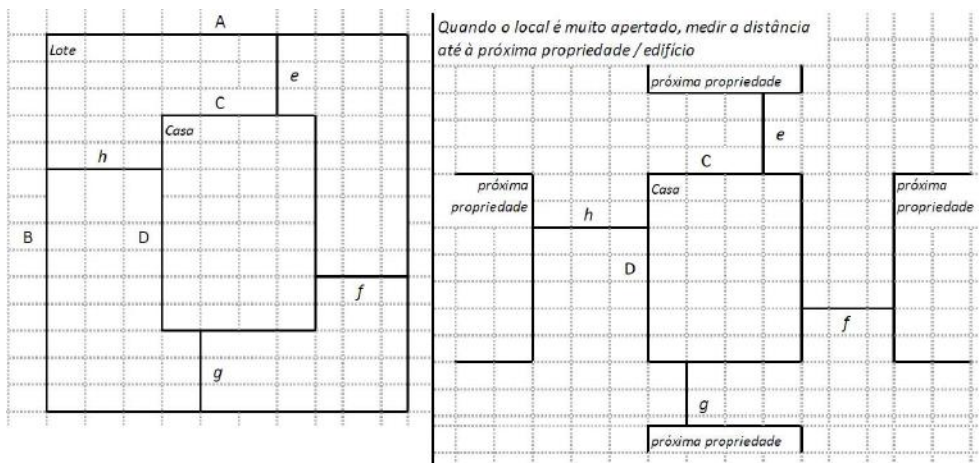
Imagem de apoio às dimensões da casa / lote

Dimensões do Lote (A x B)

15*10

Dimensões da Casa (C x D)

5*6

Distância da Casa ao limite do Lote: e

1

Distância da Casa ao limite do Lote: f

6

Distância da Casa ao limite do Lote: g

3

Distância da Casa ao limite do Lote: h

4
