Verificação de elegibilidade

INHAMIZUA_364

OBRA/9069/2023

Inhamizua

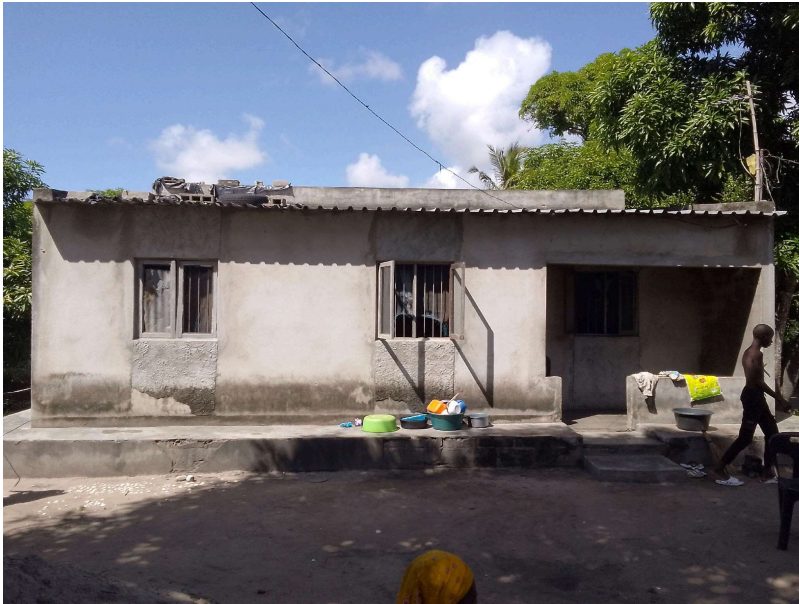
Habitação - Foto da esquina 1

Na habitação constatou-se a inexistência de pilares e vigas. A sua cobertura é constituída de chapas de IBR que não se sabe ao certo a sua espessura. Estas mesmas chapas, algumas estão em óptimas condições de utilização e as outras não. As estruturas das asnas são de barrotes e estão óptimas condições de utilização. A beneficiária disse que vai ficar na habitação durante a construção porque a mesma não tem um familiar proximo para poder se mudar para habitação deste.
