Verificação de elegibilidade

INHAMIZUA_478

OBRA/11456/2023

Posto Administrativo Urbano 3 Urbano 5**Localidade** Alto da Manga Inhamizua Chingussura Matadouro Inhaconjo Vila Massane**Bairro**Inhamizua

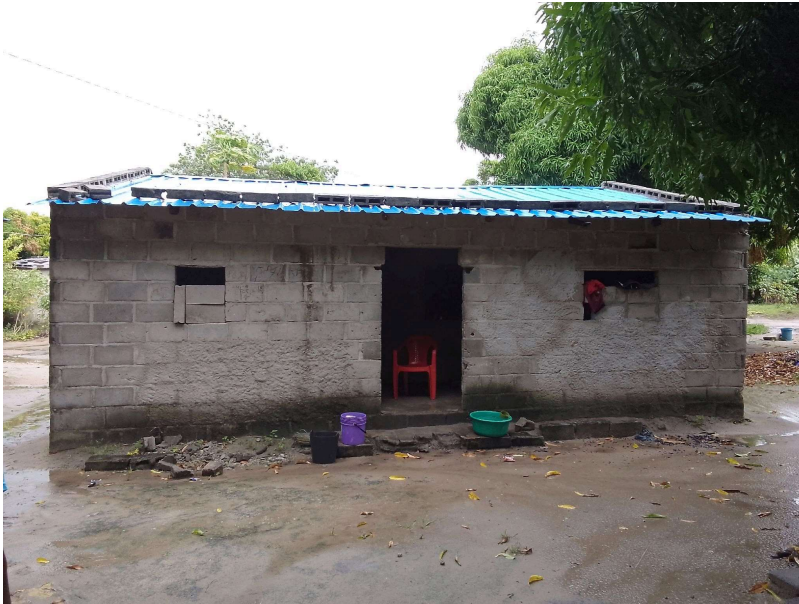
Habitação - Foto da esquina 1

Na habitação constatou-se a inexistência de pilares e vigas. As estruturas das asnas são constituídas de barrotes e estes estão todos em boas condições de utilização, e a cobertura é feita de chapas de IBR que por sua vez não se sabe ao certo a sua espessura, mas as mesmas estão em ótimas condições de utilização.

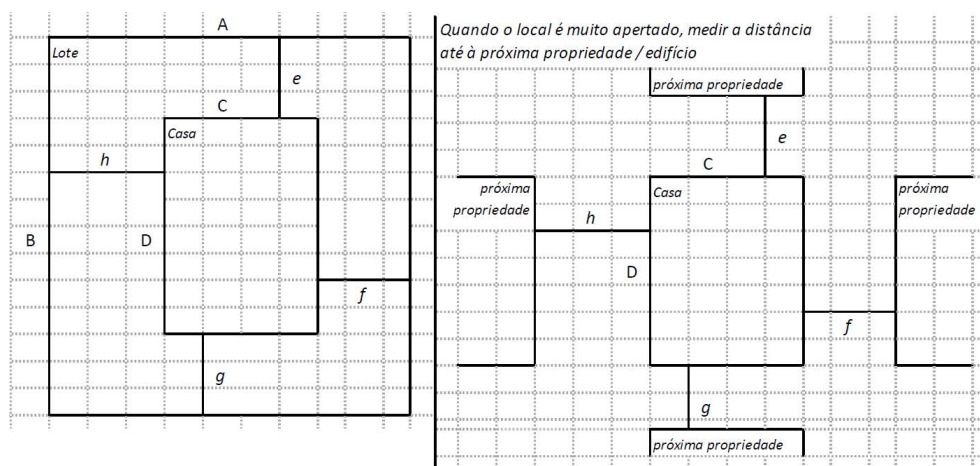
Imagem de apoio às dimensões da casa / lote

30,50 m x 40,60 m

8,60 m x 7,30 m

15,70 m

5,20 m

17,60 m

16,70 m
