# Verificação de elegibilidade

INHACONJO\_80

OBRA/1845/2023

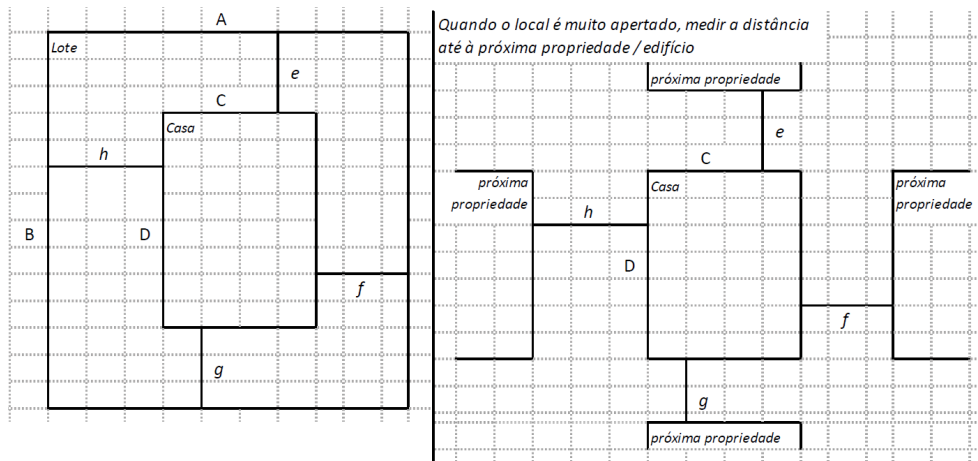
Imagem de apoio às dimensões da casa / lote

20x30

10x20

4

10

5

0

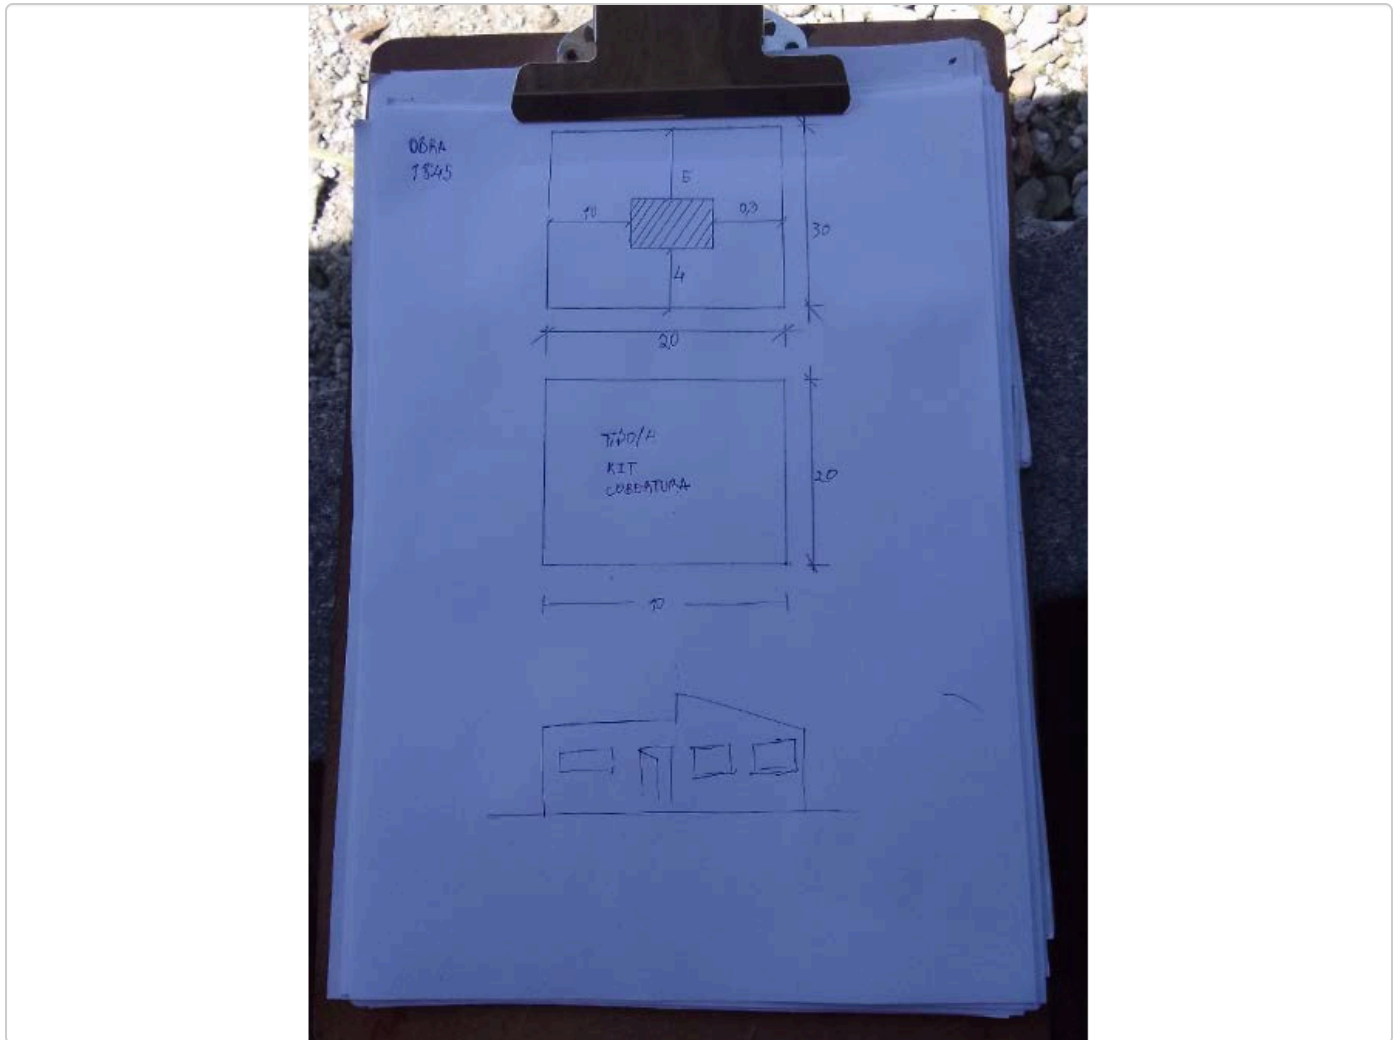
## Fotos adicionais

-19.760634, 34.86916Um dos membros do AG (esposa) é deficiente.A ESTRUTURA está comprometida com várias fissuras aparentes e é necessário que antes da aplicação da nova cobertura seja feito um trabalho para contenção das mesmas com risco de desabamentoA cobertura é precária o que faz com que durante as chuvas a casa fique alagadaKIT COBERTURA
