# Verificação de elegibilidade

INHAMIZUA\_488

OBRA/11679/2023

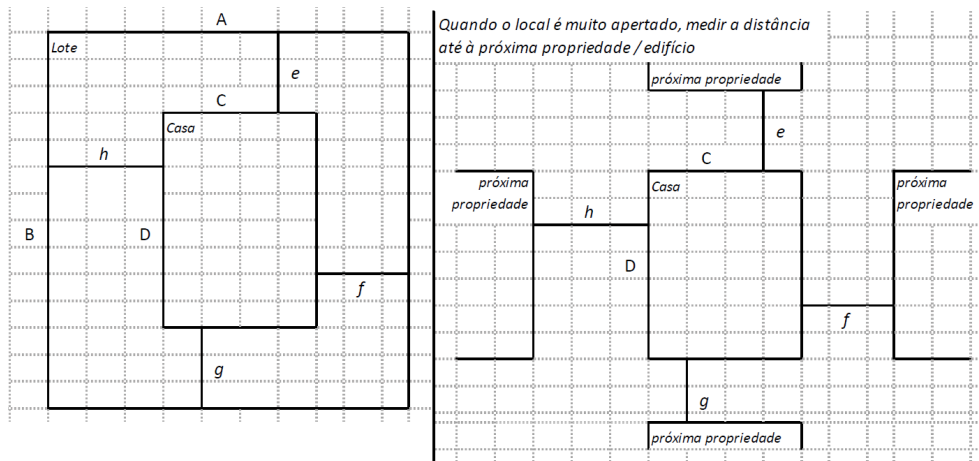
Imagem de apoio às dimensões da casa / lote

**Dimensões do Lote (A x B)**

15x20

**Dimensões da Casa (C x D)**

3x9

**Distância da Casa ao limite do Lote: e**

12

**Distância da Casa ao limite do Lote: f**

5

**Distância da Casa ao limite do Lote: g**

0

**Distância da Casa ao limite do Lote: h**

6
