# Verificação de elegibilidade

INHACONJO\_456

OBRA/11862/2023

Inhaconjo

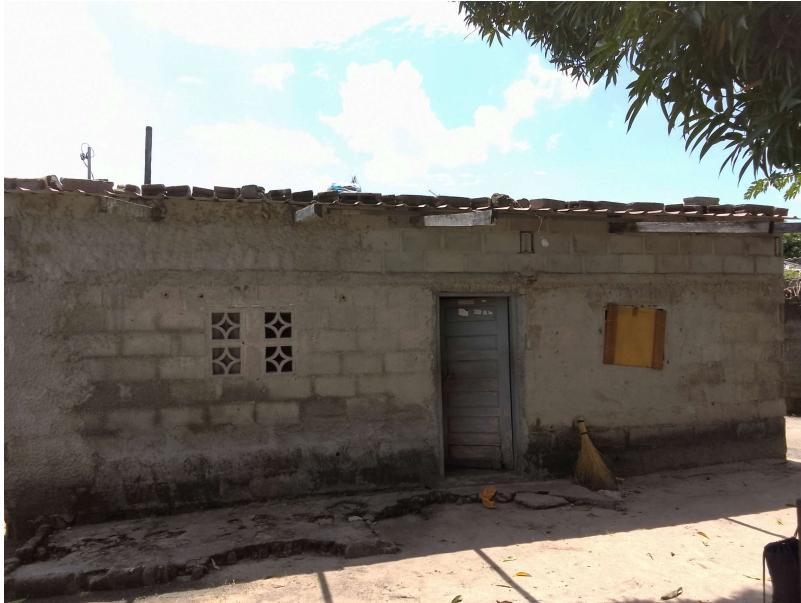
### Habitação - Foto da esquina 1

A casa inquerida é de material convencional porem apresenta danos na cobertura e estrutura de cobertura permitindo a infiltração de água nos compartimentos como quarto e Sala em épocas chuvosas.
