Verificação de elegibilidade

OBRA/5944/2023

Ndunda

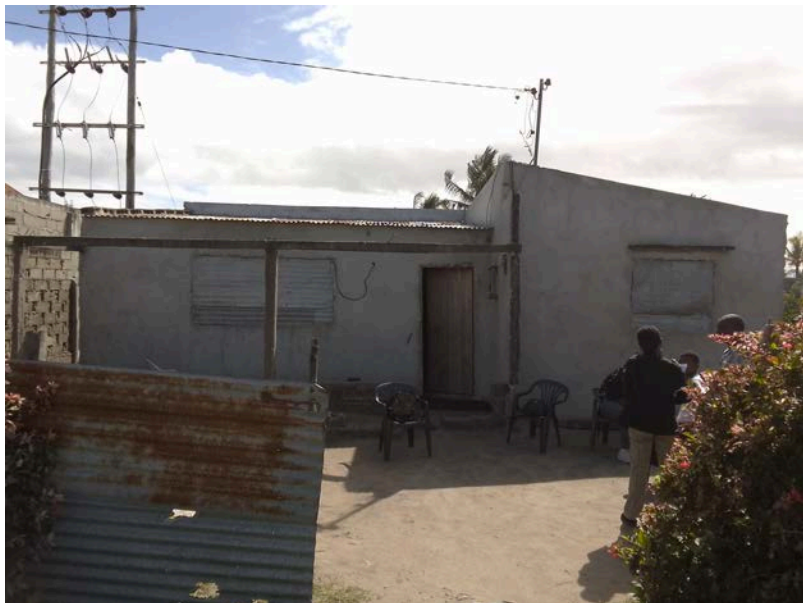
Habitação - Foto da esquina 1

A casa do beneficiário é feita de material convencional, as paredes estão em bom estado porém há danos na cobertura que é feita de chapas de zinco. Assim sendo propomos a atribuição do pacote de cobertura convencional. (-19.7692, 34.8847)
