Verificação de elegibilidade

NDUNDA_187

OBRA/6436/2023

Ndunda

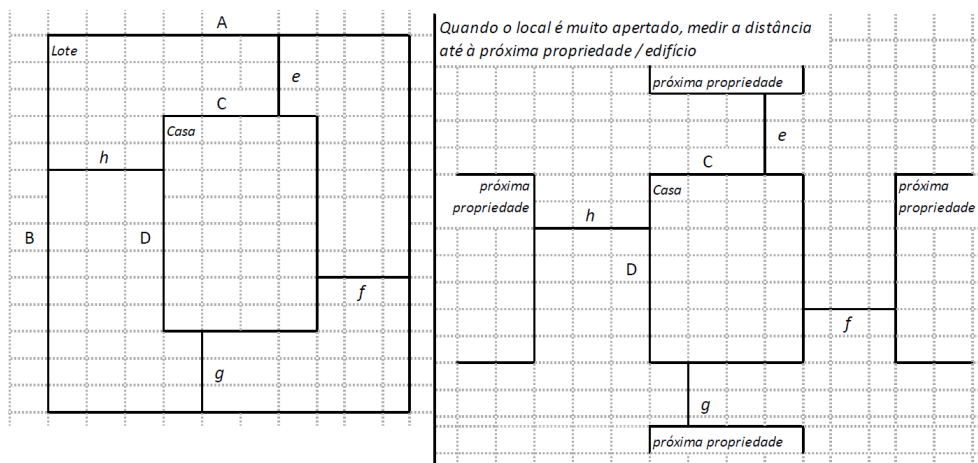
Imagem de apoio às dimensões da casa / lote

10,00 m x 10,00 m

2,50 m × 6,00 m

2,00 m

0,00 m

8,00 m

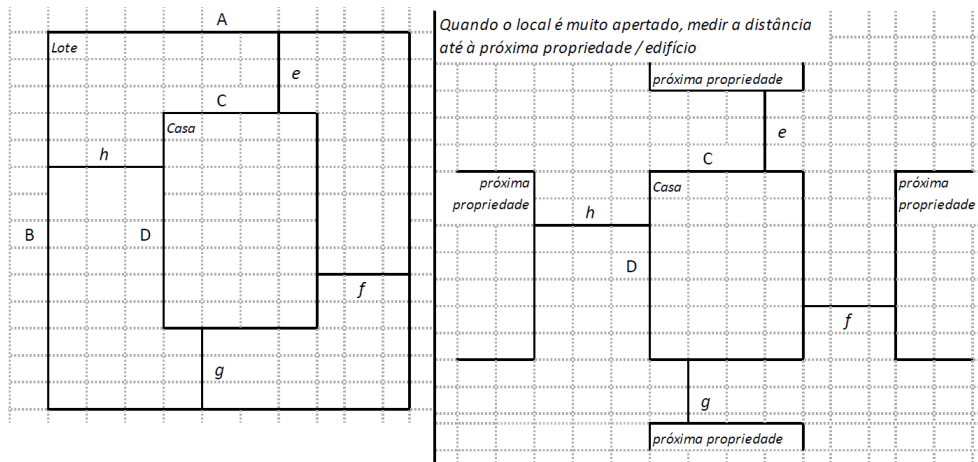
Imagem de apoio às dimensões da casa / lote

2

1,10 m × 2,00 m

2,50 m × 6,00 m

Ao analisar a habitação constatou-se a inexistência de pilares e existência de vigas, a cobertura é feita de chapas IBR, não se sabe ao certo a espessura, e estás não estão em ótimas condições de utilização, nos tempos chuvosos há infiltração de água, através da cobertura.
