Verificação de elegibilidade

OBRA/1415/2023

Munhava Central

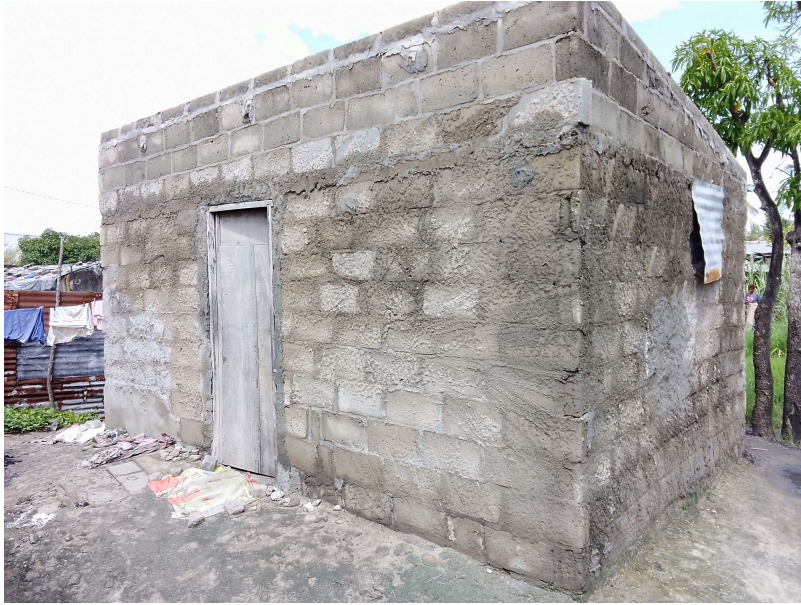
Habitação - Foto da esquina 1

-19.806282, 34.857174;* Casa com ausência de pilares e chapas de cobertura parcialmente degradadas;* Problemas de infiltração;
