Verificação de elegibilidade

OBRA/8661/2023

Maraza

Localização, material e estado actual da casa

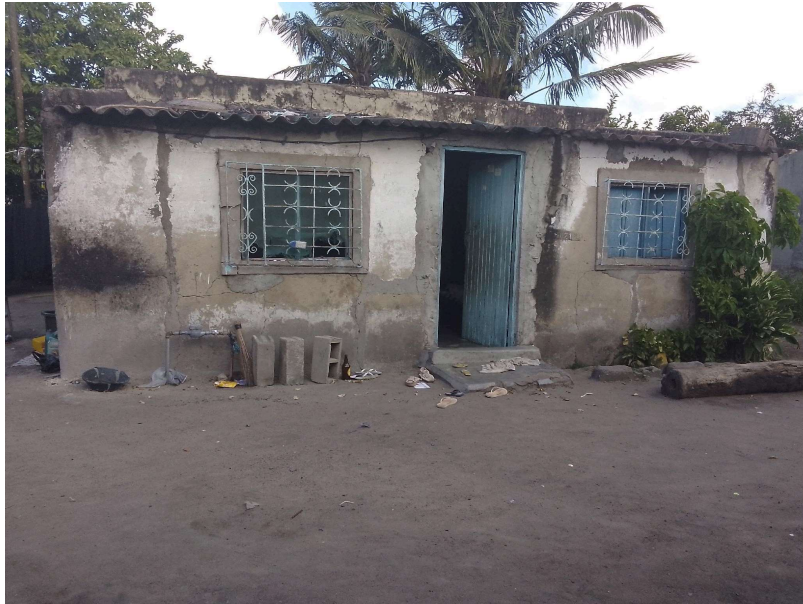
Habitação - Foto da esquina 1

A casa é de material misto Pau-a-Pique, danos na cobertura e Estrutura de cobertura, tem fissuras Nas paredes, a cobertura é de Lusalite/Fibrocimento.
