Verificação de elegibilidade

MUNHAVA CENTRAL_129

OBRA/5835/2023

Manhava Central

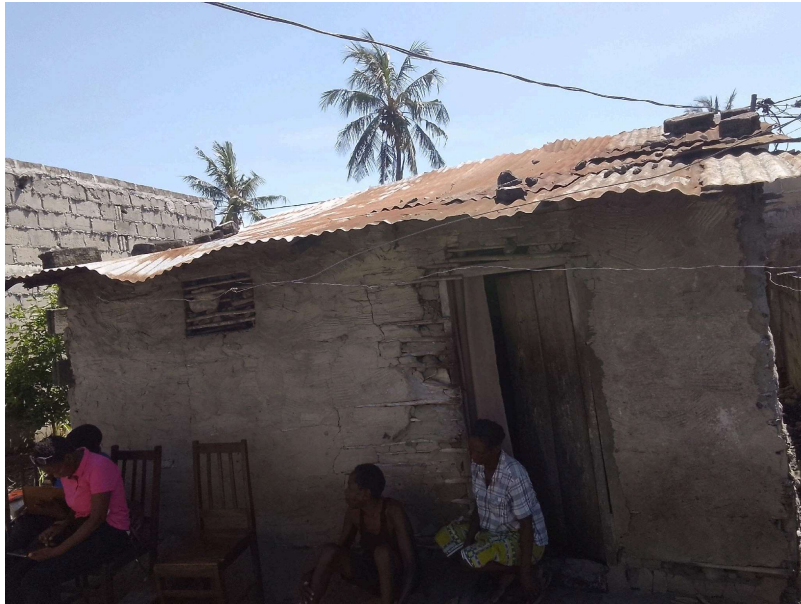
Habitação - Foto da esquina 1

-19.815828, 34.85664A casa feita de material misto Pau-a-Pique porem apresenta danos na cobertura e Estrutura de cobertura e as paredes nao apresentam nenhuma condição resiliente.NÚCLEO
