# Verificação de elegibilidade

### Obra Nº

OBRA/5490/2023

Maraza

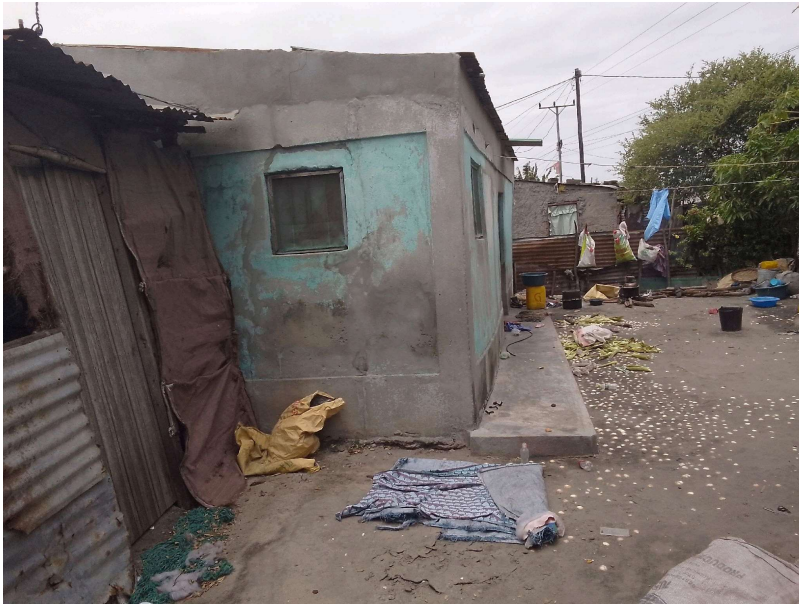
**Plot - Vista geral 1**

A Casa inquerida é de material misto Pau-a-Pique revestidos de argamassa com cobertura mista de chapas de Zinco e IBR, a cobertura e Estrutura de cobertura sofre infiltração em épocas Chuvosas. Para captura das imagens o Lote não contem espaço suficiente em laterais e parte traseira.
